# ARCHÄOLOGISCHER FACHBEITRAG NEUBEWERTUNG

*BALWIN3 und BALWIN4*

Geplante Seekabeltrassenverlegung in der  
deutschen ausschließlichen Wirtschaftszone (AWZ)

09. Februar 2025

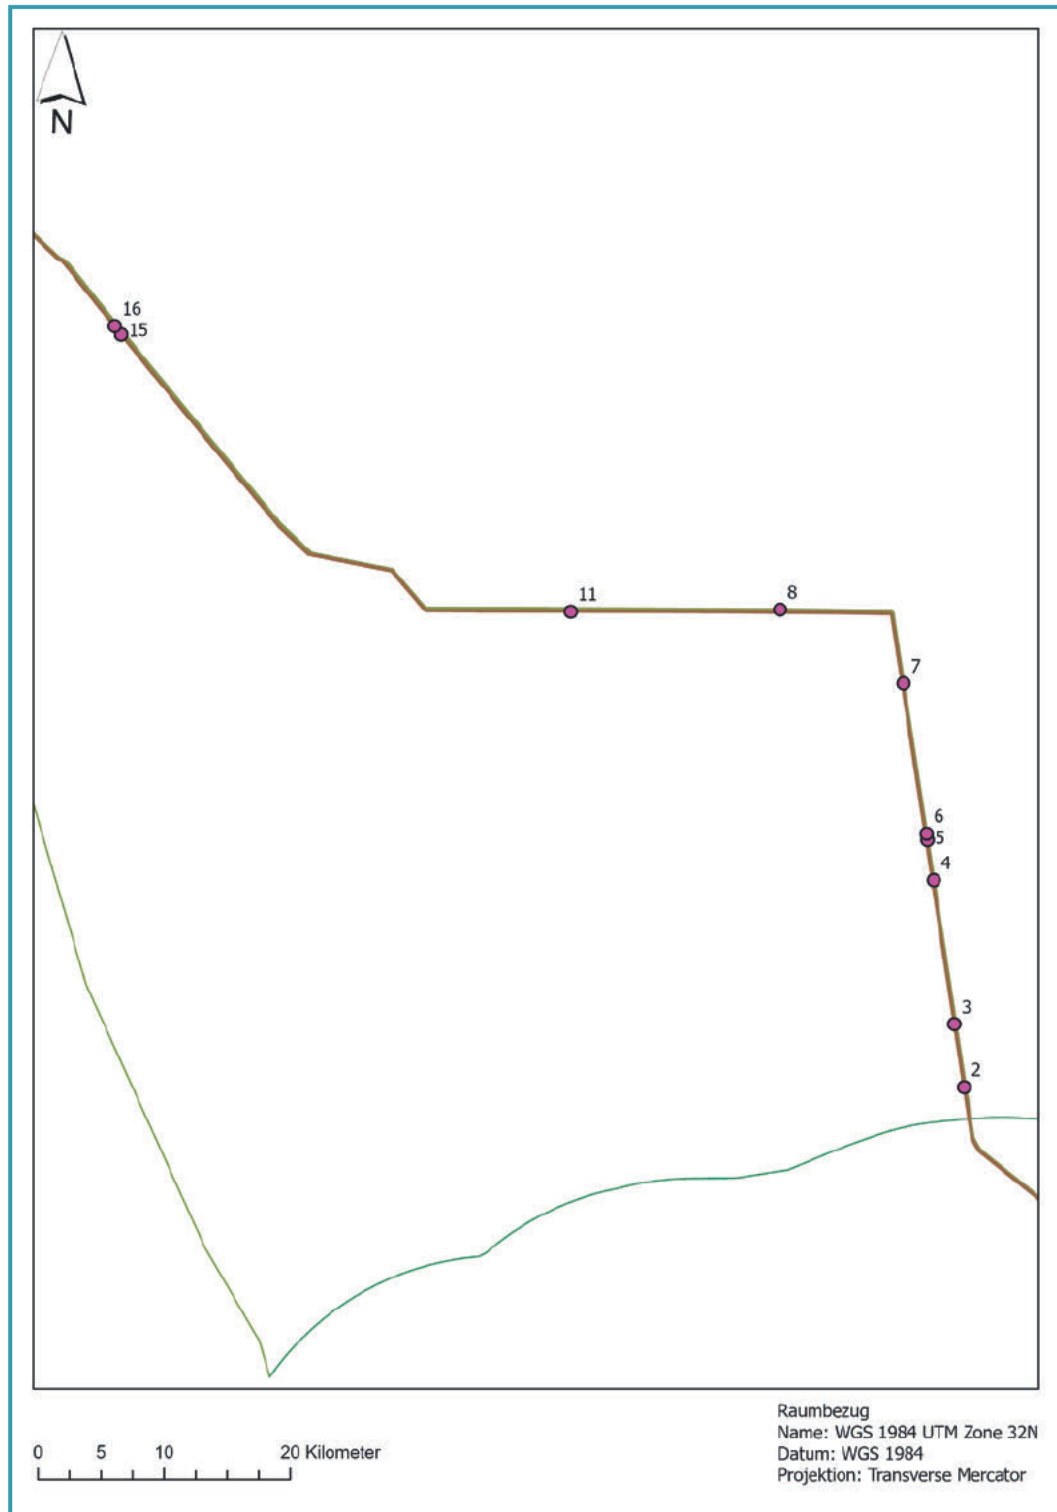
**Abb. 1:** Innerhalb des Baukorridors liegende Verdachtspositionen (Submaris).

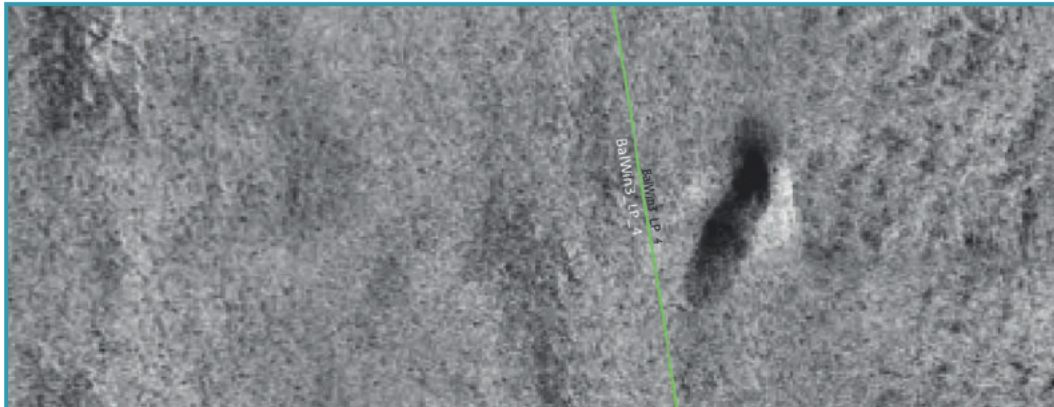
### *BALWIN3+4\_submaris\_004*

Bei Anomalie (KP 54,9), die etwa 14 Meter von der Trassenmittellinie entfernt sichtbar ist, handelt es sich um eine große längliche Depression neben einer klaren Erhebung. Die Ausdehnung beträgt etwa 14 x 4 Meter. Möglicherweise handelt es sich hier um ein kleineres Fahrzeug (Schiff).

*Side-Scan-Sonar-Aufnahme Datensatz 1:  
OCEAN INFINITY  
2023.*

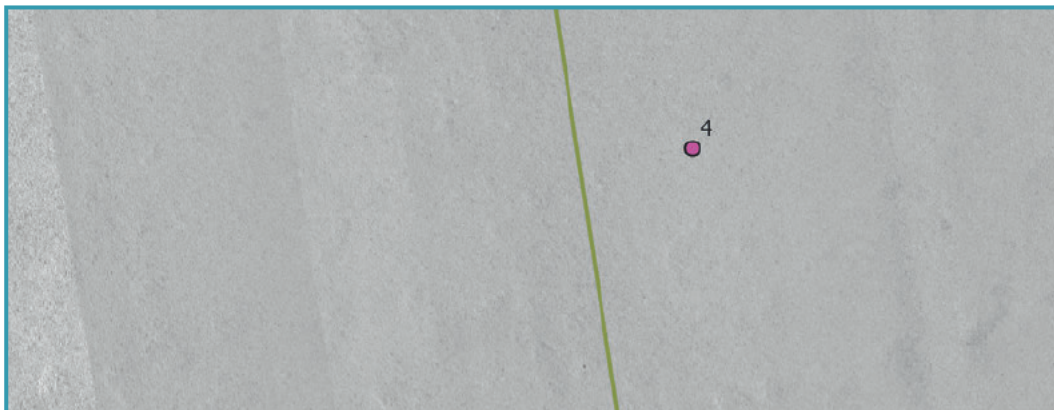
Die neuen Daten zeigen hier keine derartigen Strukturen.

*Aktualisierte Side-Scan-Sonar-Aufnahme Datensatz 2:  
FUGRO 2024.*

Auf Grundlage der aktualisierten Datenbasis ist für die beschriebenen Anomalien die Einstufung in **KATEGORIE 2** nicht länger erforderlich. Mögliche Gründe für die visuellen Unterschiede in den Datensätzen wurden kurz angeschnitten und können durchaus mit den methodischen Abweichungen der Datenerhebung begründet werden. Für die vier beschriebenen Anomalien wird daher eine Herabstufung auf **KATEGORIE 3** empfohlen und der dafür ausgesprochenen Handlungsempfehlung zu folgen. Ein völliges Herausfallen aus der Beurteilung wird dagegen nicht empfohlen, da mögliche Veränderungen in zukünftigen Datenerhebungen oder unerkannte Einflussfaktoren dazu führen könnten, dass diese Anomalien wieder sichtbar werden.

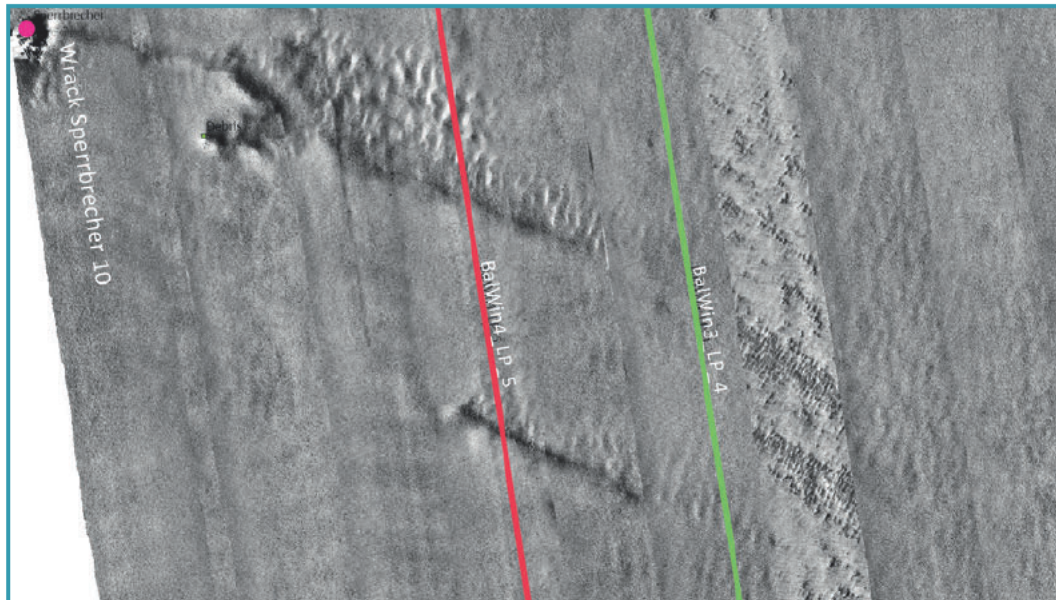
#### *BALWIN3+4\_submaris\_003*

Anomalie (KP 43,5), zeigte sich etwa 15 Meter von der Trassenmittellinie entfernt. Es könnte es sich um Trümmerteile des Wracks BSH Nr. 775 (deutscher Sperrbrecher) handeln. Dieses Wrack (Vorschiff) liegt in 197 Meter Entfernung von der Trassenmittellinie *BALWIN4*.

*Side-Scan-Sonar-Aufnahme Datensatz 1:  
OCEAN INFINITY  
2023.*

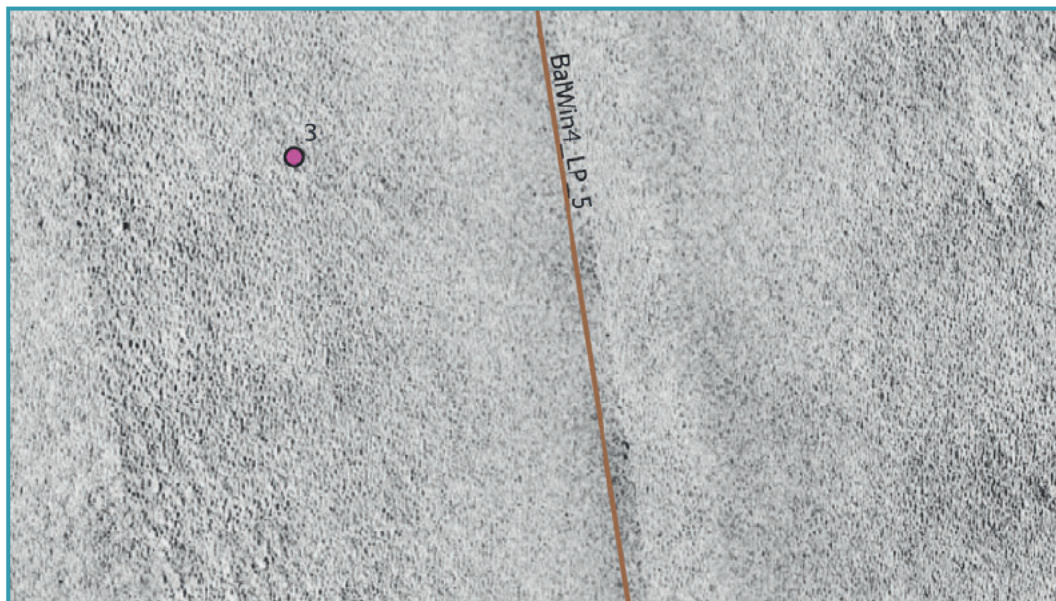
Die neuen Daten zeigen keine ähnlichen Strukturen. Hier könnte es sich hier um eine weiche oder temporäre Struktur/Störung gehandelt haben.

*Aktualisierte Side-Scan-Sonar-Aufnahme Datensatz 2:  
FUGRO 2024.*

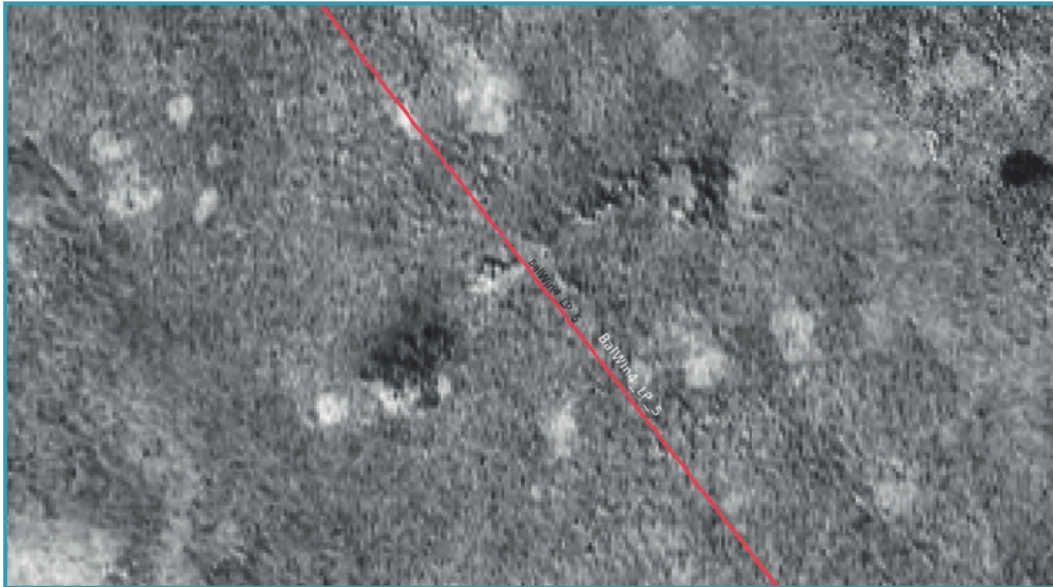
### BALWIN3+4\_submaris\_015

Anomalie (KP 147,1) liegt genau auf der Trassenmittellinie. Das Objekt von 37 Meter Länge und 7 Meter Breite ähnelt in seiner Gestalt einer Schiffsform (Holz?). Ein Abgleich mit den Magnetometer- und Sub-Bottom Profiler-Daten zeigt keinen Ausschlag an dieser Stelle. In diesem Bereich finden sich zudem diverse Schleppspuren, daher ist die Anomalie gegebenenfalls gestört.

Side-Scan-Sonar-Aufnahme Datensatz 1:  
OCEAN INFINITY  
2023.

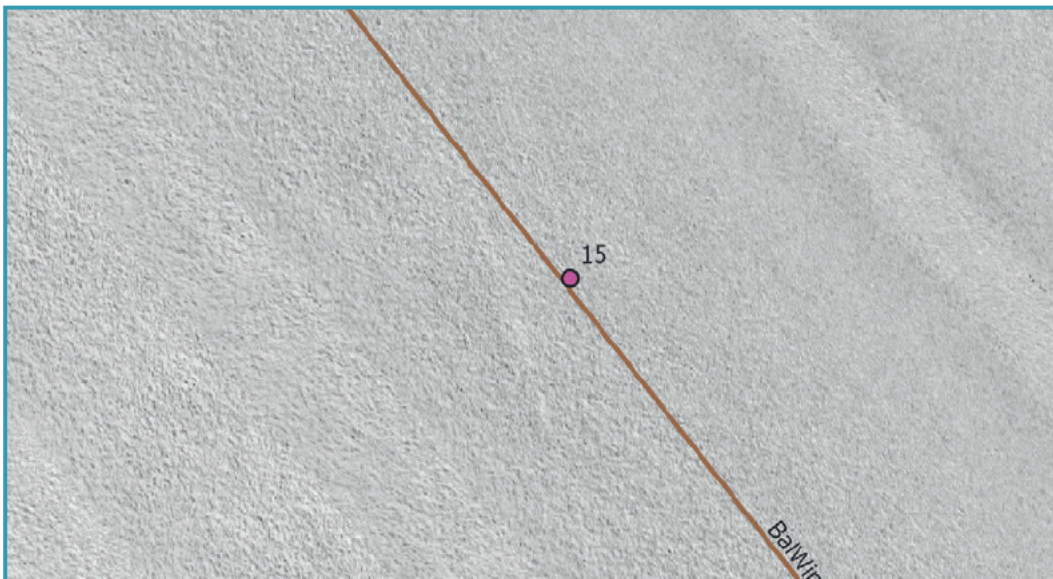
Die neuen Daten zeigen keine ähnlichen Strukturen. Da bereits der vorherige Abgleich mit den Magnetometer- und Sub-Bottom Profiler-Daten keine Übereinstimmungen zeigte, könnte es sich hier um eine weiche oder temporäre Struktur/Störung gehandelt haben.

Aktualisierte Side-Scan-Sonar-Aufnahme Datensatz 2:  
FUGRO 2024.

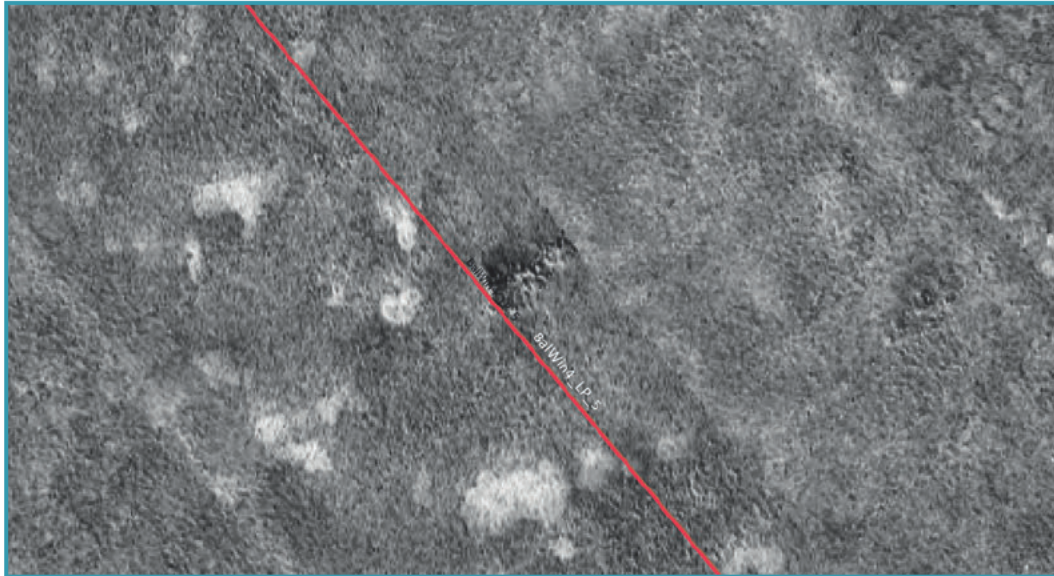
### BALWIN3+4\_submaris\_016

Ebenfalls genau auf der Trassenmittellinie liegt Anomalie (KP 148). Es handelt sich um ein längliches Objekt mit 12 Meter Länge und 4 Meter Breite; möglicherweise kann es als kleines Wrack angesprochen werden?

Side-Scan-Sonar-Aufnahme Datensatz 1:  
OCEAN INFINITY  
2023.

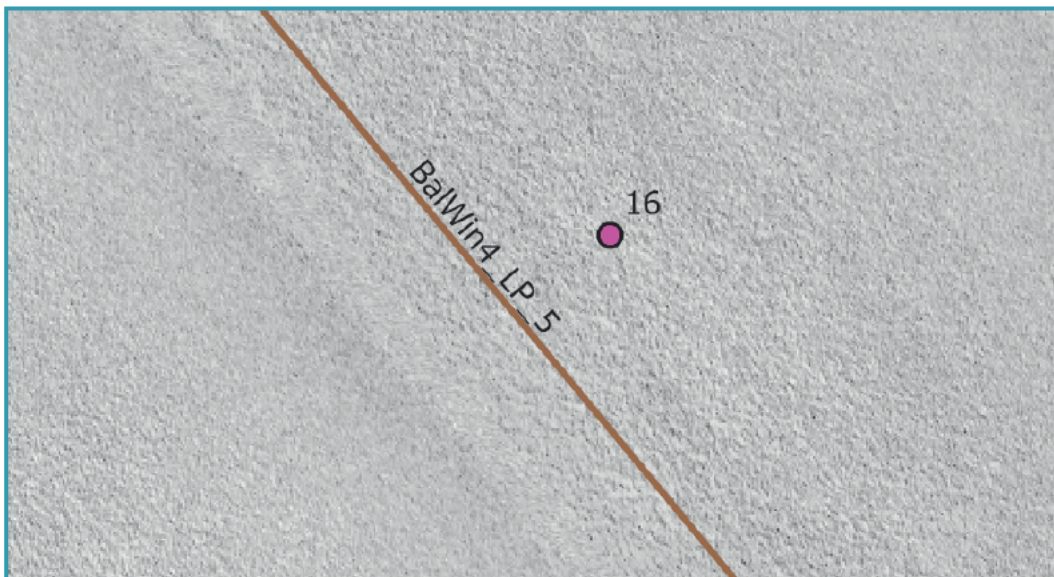
Die neuen Daten zeigen keine ähnlichen Strukturen.

Aktualisierte Side-Scan-Sonar-Aufnahme Datensatz 2:  
FUGRO 2024.
