BAUGRUND RADEBURG

Körnungslinie  
BÜ km 52,662 (5370)  
Ammerstraße Weilheim

Prüfungsnummer: 014/2020-02  
Probe entnommen am: 10.-13.03.2020  
Art der Entnahme: gestört  
Arbeitsweise: Sieb- Schlämmanalyse

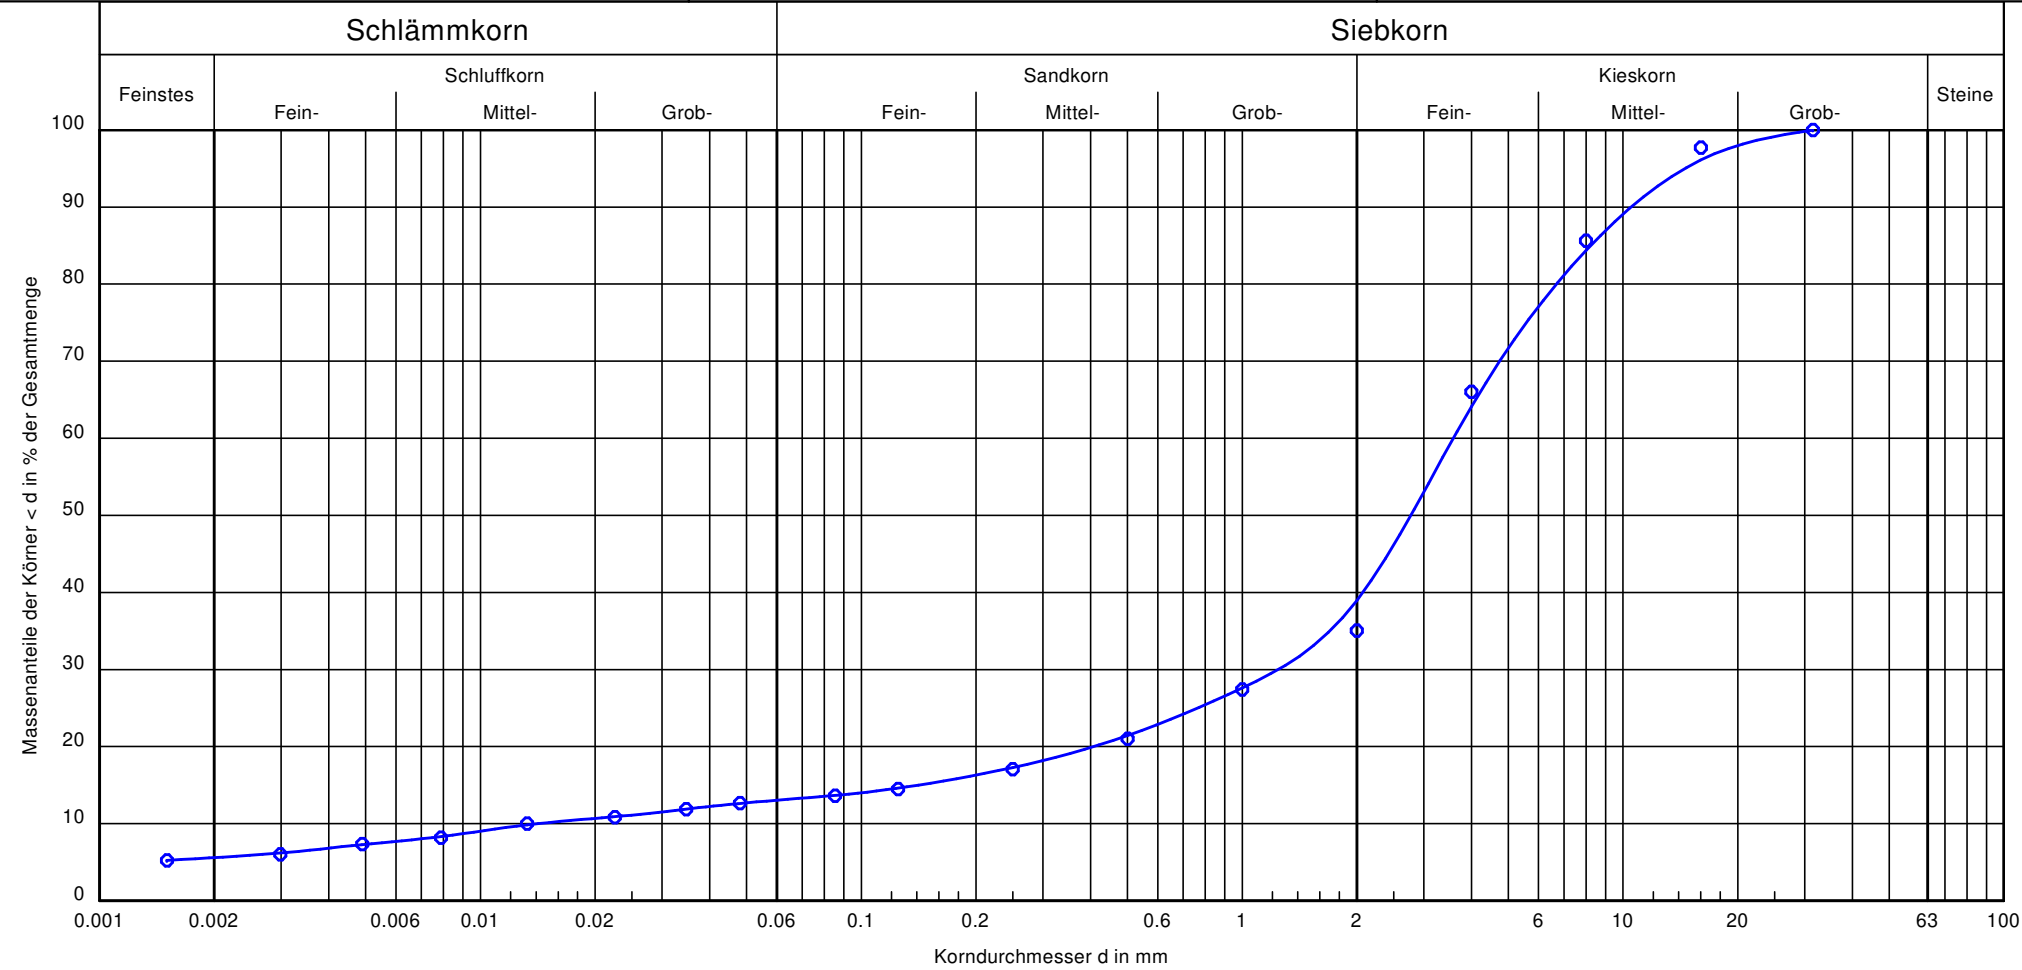
| Bezeichnung: | 014/2020-02 | Bemerkungen:<br>Bodengruppe nach DIN 18196:<br><b>A [GT]</b><br>Auffüllung ohne Plastizität | Bericht:<br>014/2020-02<br>Anlage:<br>2.1 / Blatt 1 |
| Bodenart: | G, gs, t', u', ms' | | |
| Tiefe: | 0,00 - 0,60 m u. AP | | |
| k [m/s] (Hazen): | 2.3 · 10 <sup>-6</sup> | | |
| Entnahmestelle: | RKS 2 / Pr. 1 | | |
| U/Cc | 253.6/30.5 | | |

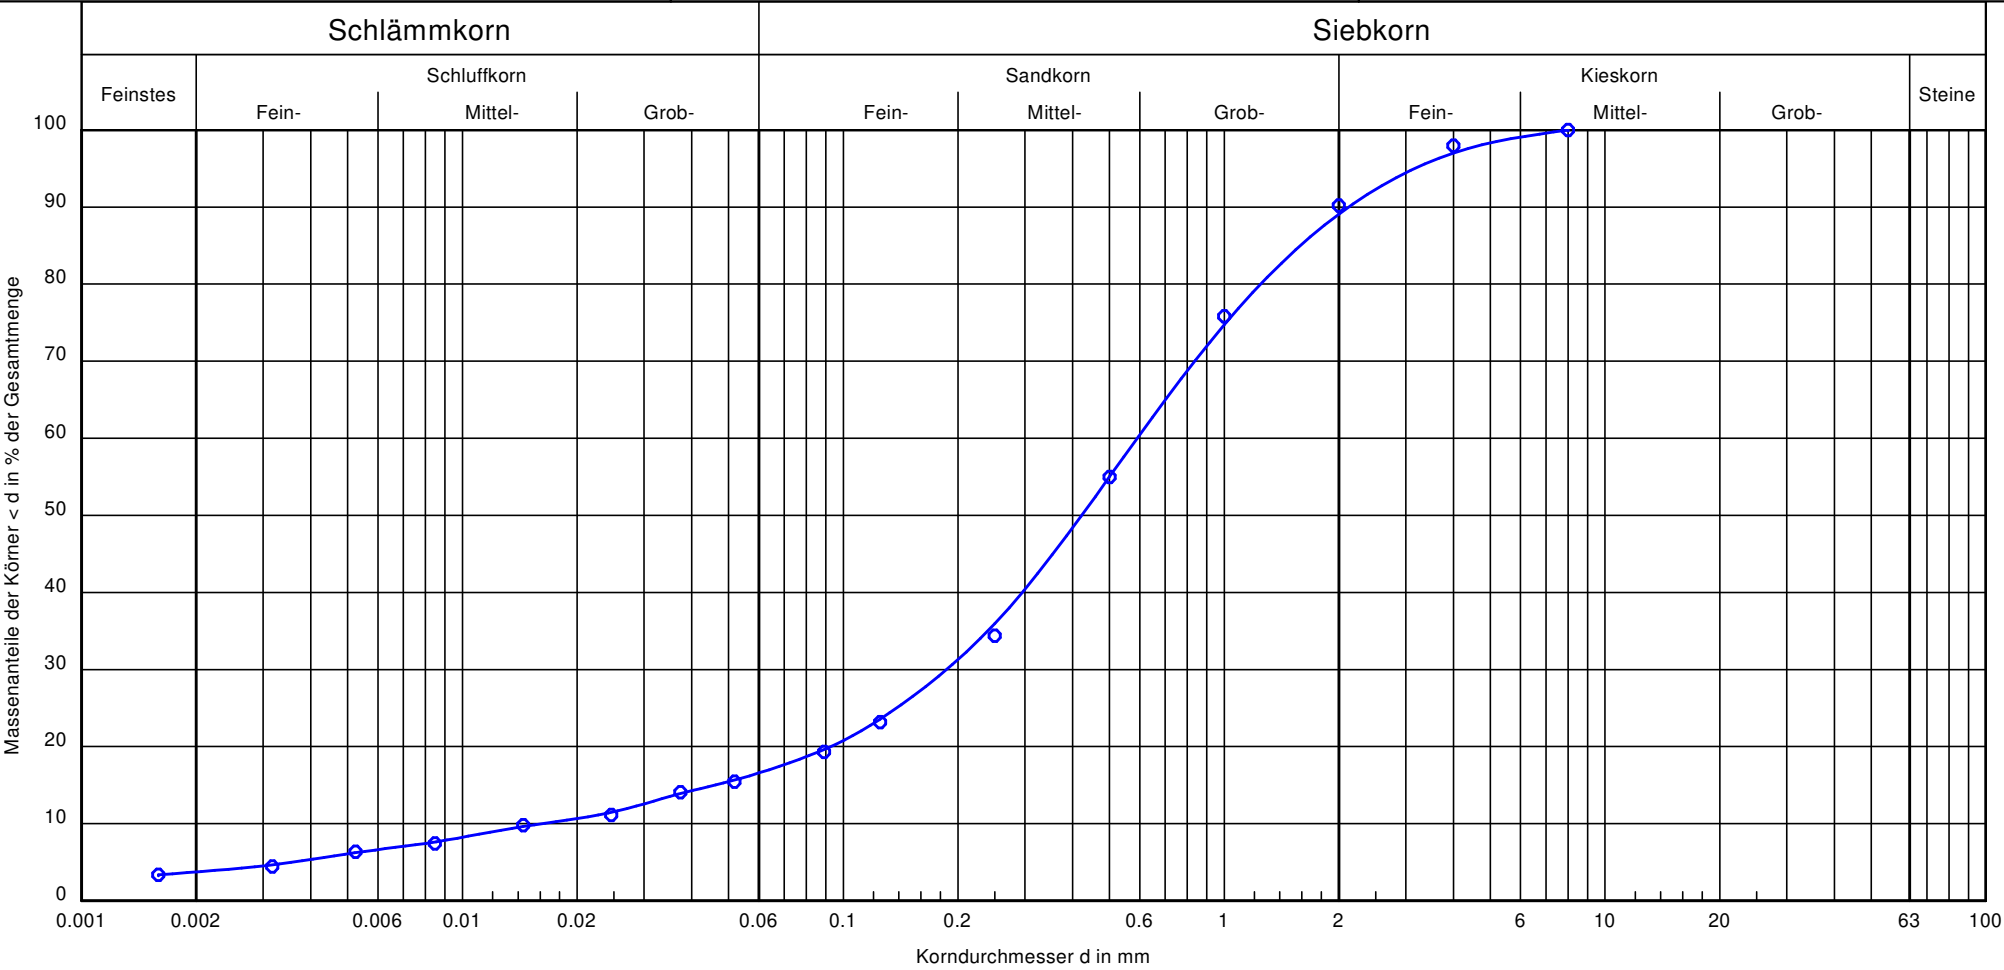
| Bezeichnung: | 014/2020-02 | Bemerkungen:<br>Bodengruppe nach DIN 18196:<br><b>ST*</b><br>Talsand | Bericht:<br>014/2020-02<br>Anlage:<br>2.1 / Blatt 2 |
| Bodenart: | S, u', fg' | | |
| Tiefe: | 0,60 - 2,40 m u. AP | | |
| k [m/s] (Hazen): | 3.0 · 10 <sup>-6</sup> | | |
| Entnahmestelle: | RKS 2 / Pr. 2 | | |
| U/Cc | 36.5/3.6 | | |

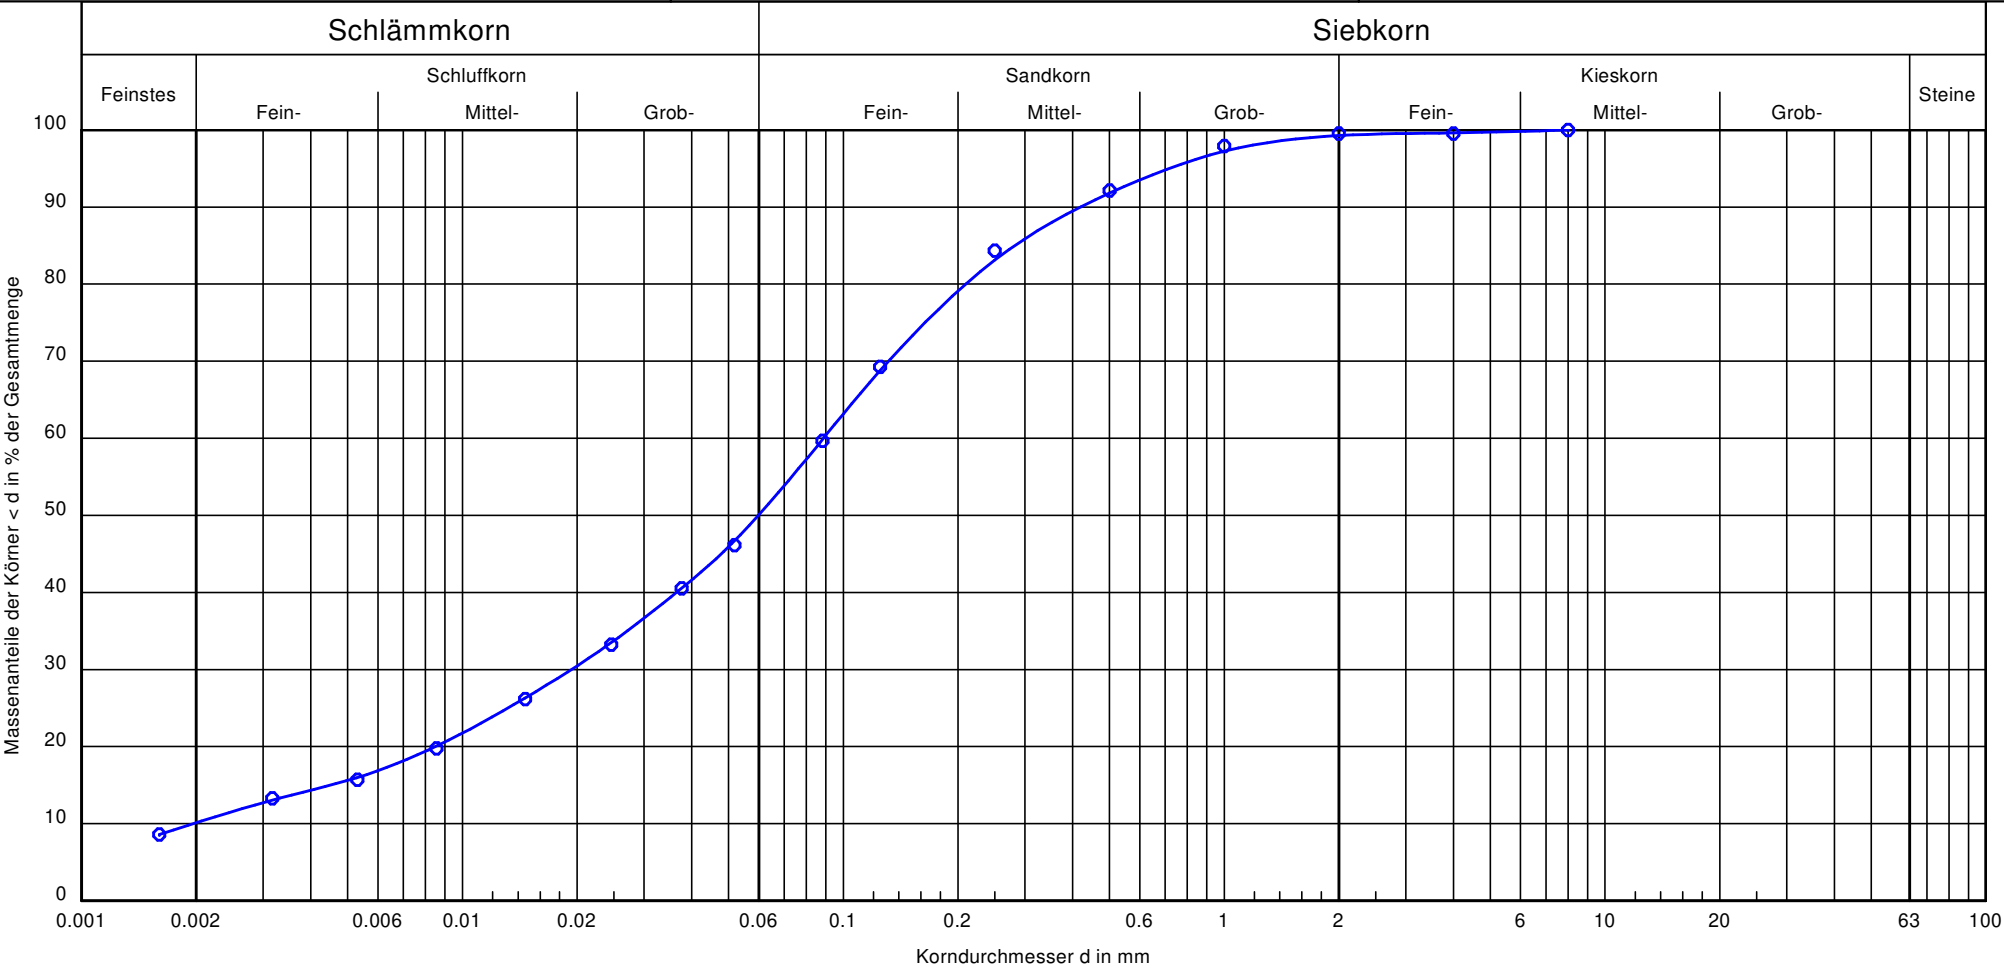
| Bezeichnung: | 014/2020-02 | Bemerkungen:<br>Bodengruppe nach DIN 18196:<br><br>TL<br>Tallehm | Bericht:<br>014/2020-02<br>Anlage:<br>2.1 / Blatt 3 |
| Bodenart: | S, ü, t' | | |
| Tiefe: | 2,40 - 5,00 m u. AP | | |
| k [m/s] (Hazen): | 4.5 · 10 <sup>-8</sup> | | |
| Entnahmestelle: | RKS 2 / Pr. 5 | | |
| U/Cc | 45.2/2.1 | | |

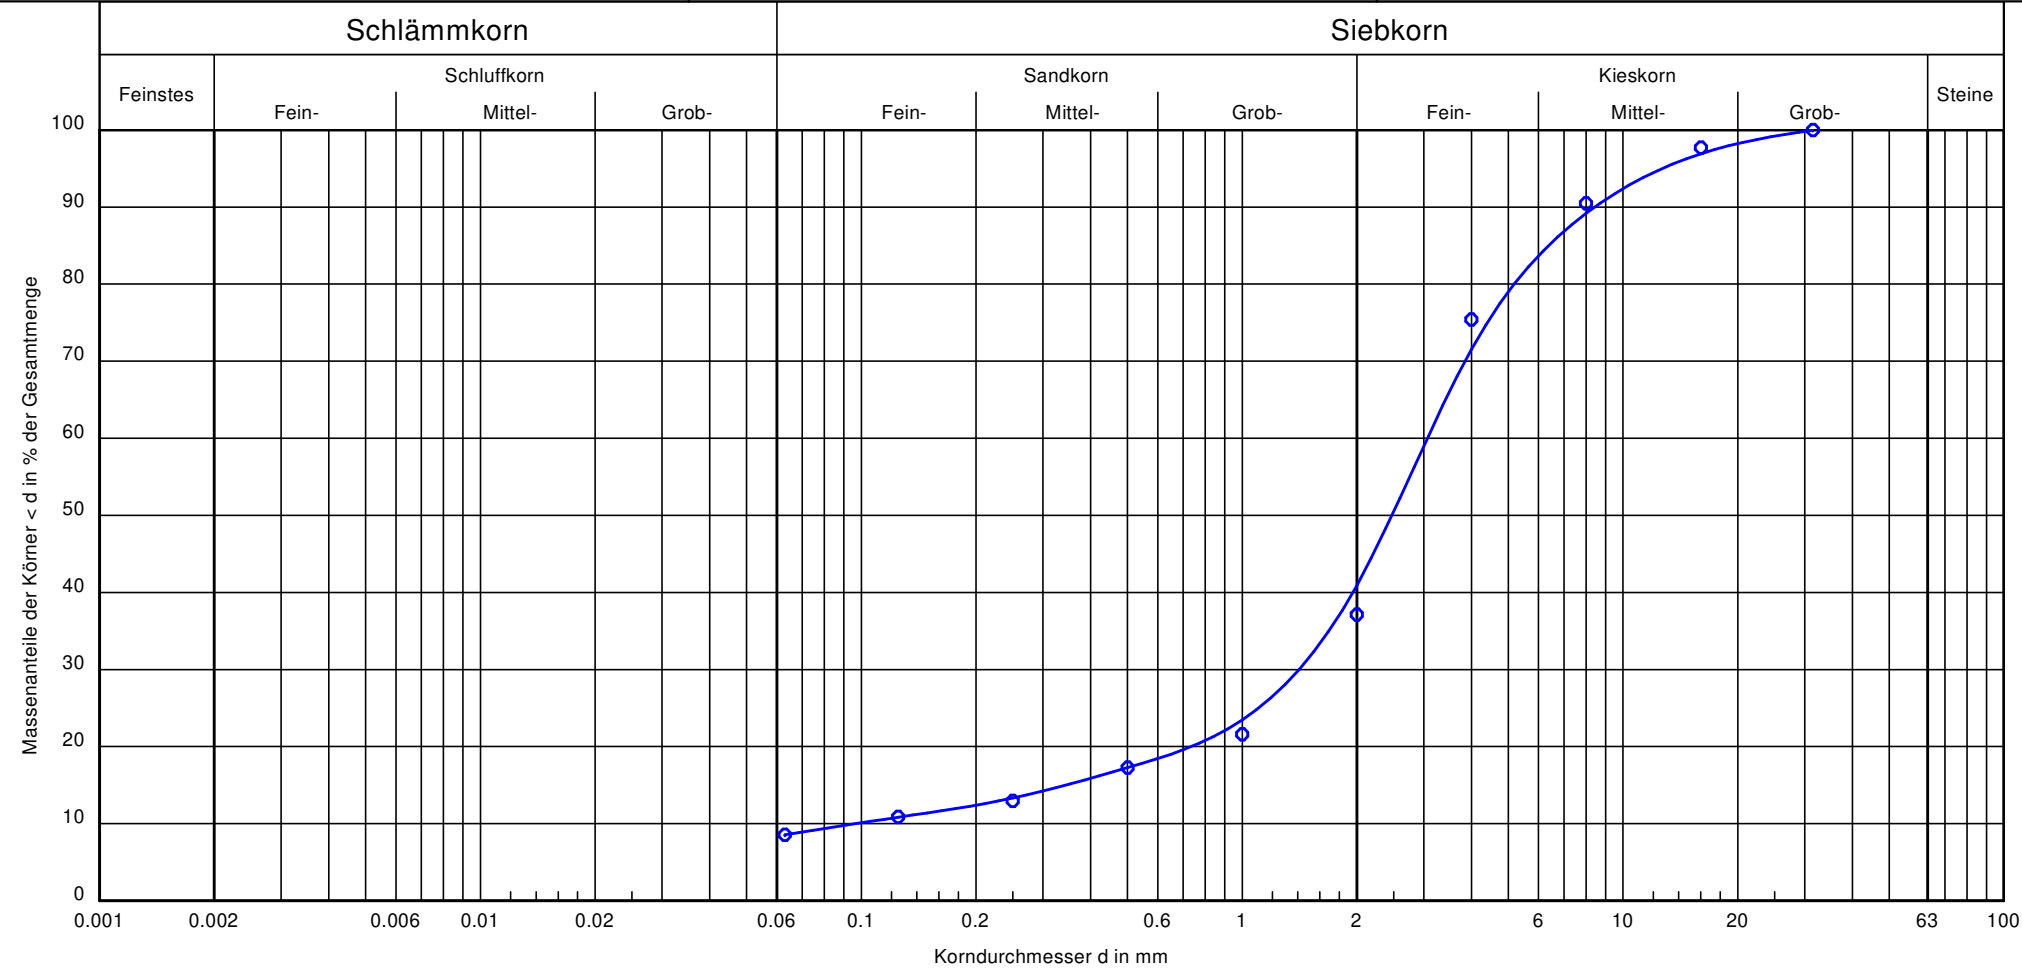
| Bezeichnung: | 014/2020-02 | Bemerkungen:<br>Bodengruppe nach DIN 18196:<br><br>GT<br>Flusskies und -sand | Bericht:<br>014/2020-02<br>Anlage:<br>2.1 / Blatt 4 |
| Bodenart: | fG, gs, fs', ms', mg' | | |
| Tiefe: | 5,00 - 6,00 m u. AP | | |
| k [m/s] (Hazen): | 1.1 · 10 <sup>-4</sup> | | |
| Entnahmestelle: | RKS 2 / Pr. 6 | | |
| U/Cc | 31.7/6.7 | | |

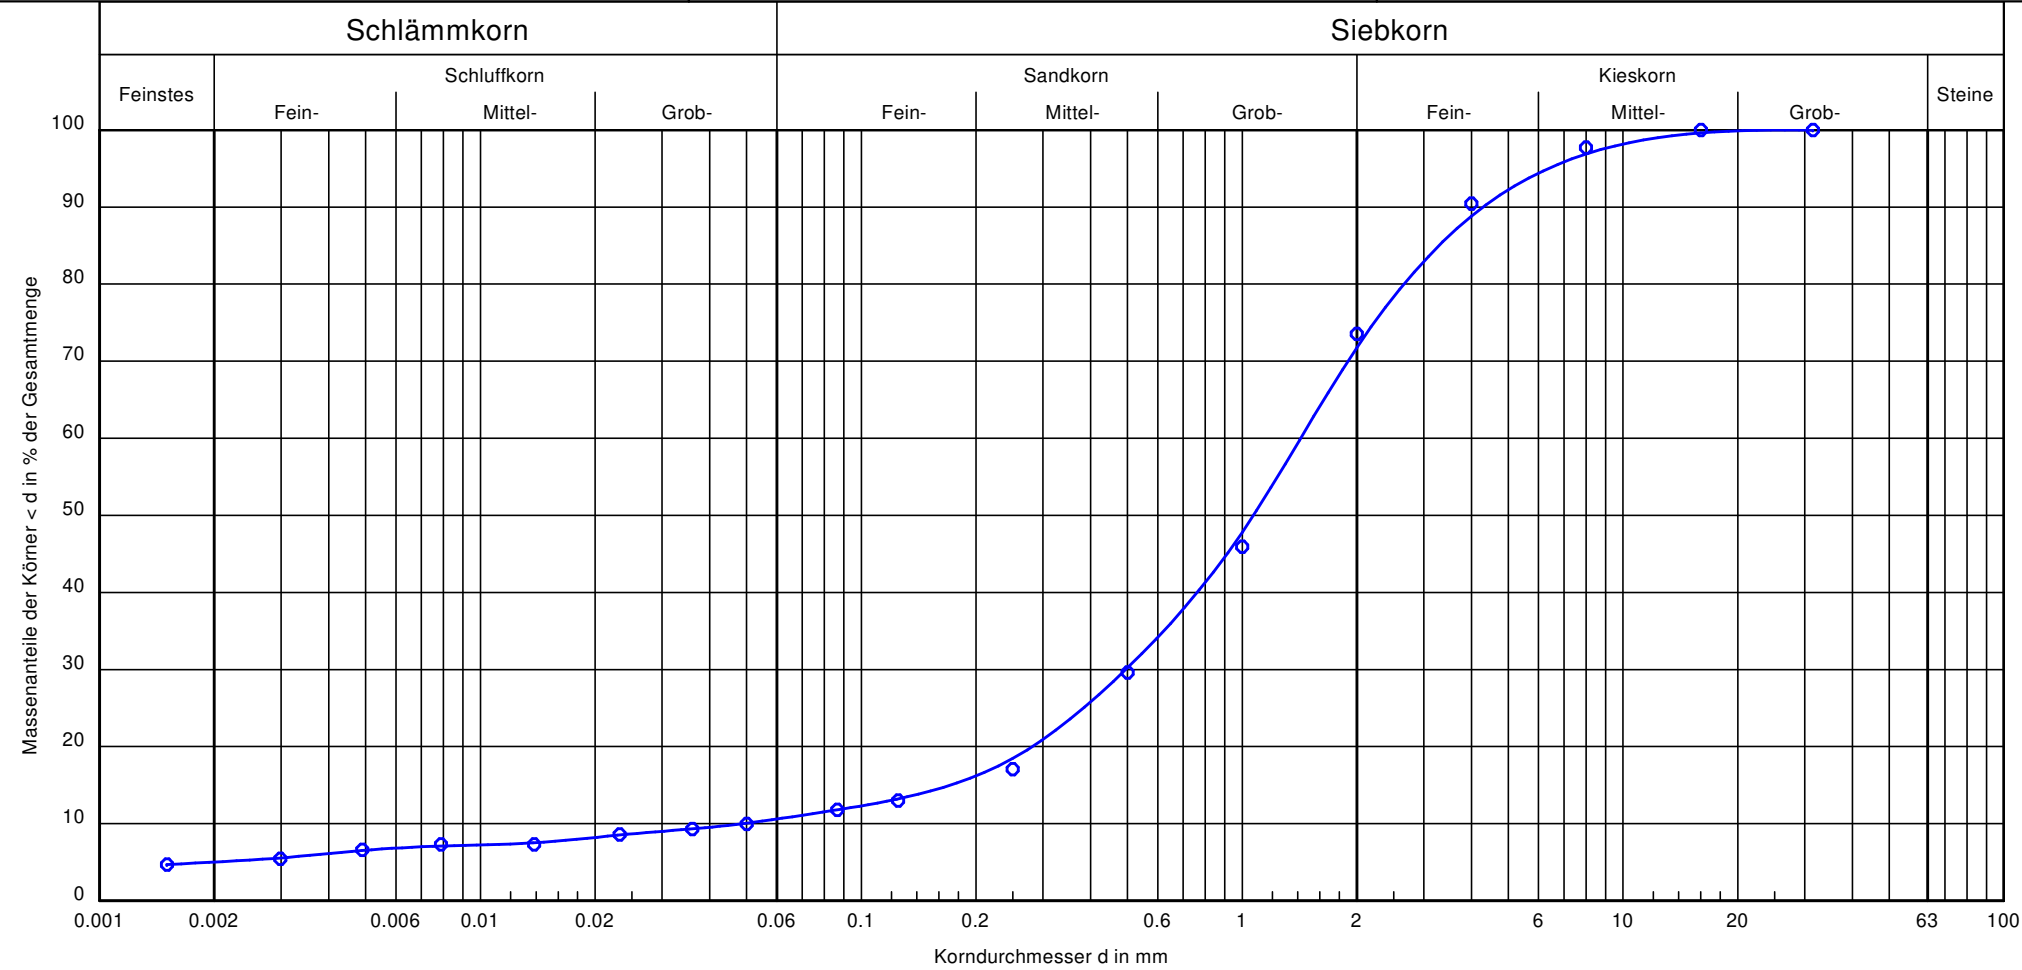
| Bezeichnung: | 014/2020-02 | Bemerkungen:<br>Bodengruppe nach DIN 18196:<br><b>A [ST]</b><br>Auffüllung ohne Plastizität | Bericht:<br>014/2020-02<br>Anlage:<br>2.1 / Blatt 5 |
| Bodenart: | S, fg, t', u', mg' | | |
| Tiefe: | 0,00 - 0,90 m u. AP | | |
| k [m/s] (Hazen): | 2.8 · 10 <sup>-5</sup> | | |
| Entnahmestelle: | RKS 4 / Pr. 1 | | |
| U/Cc | 29.1/3.5 | | |

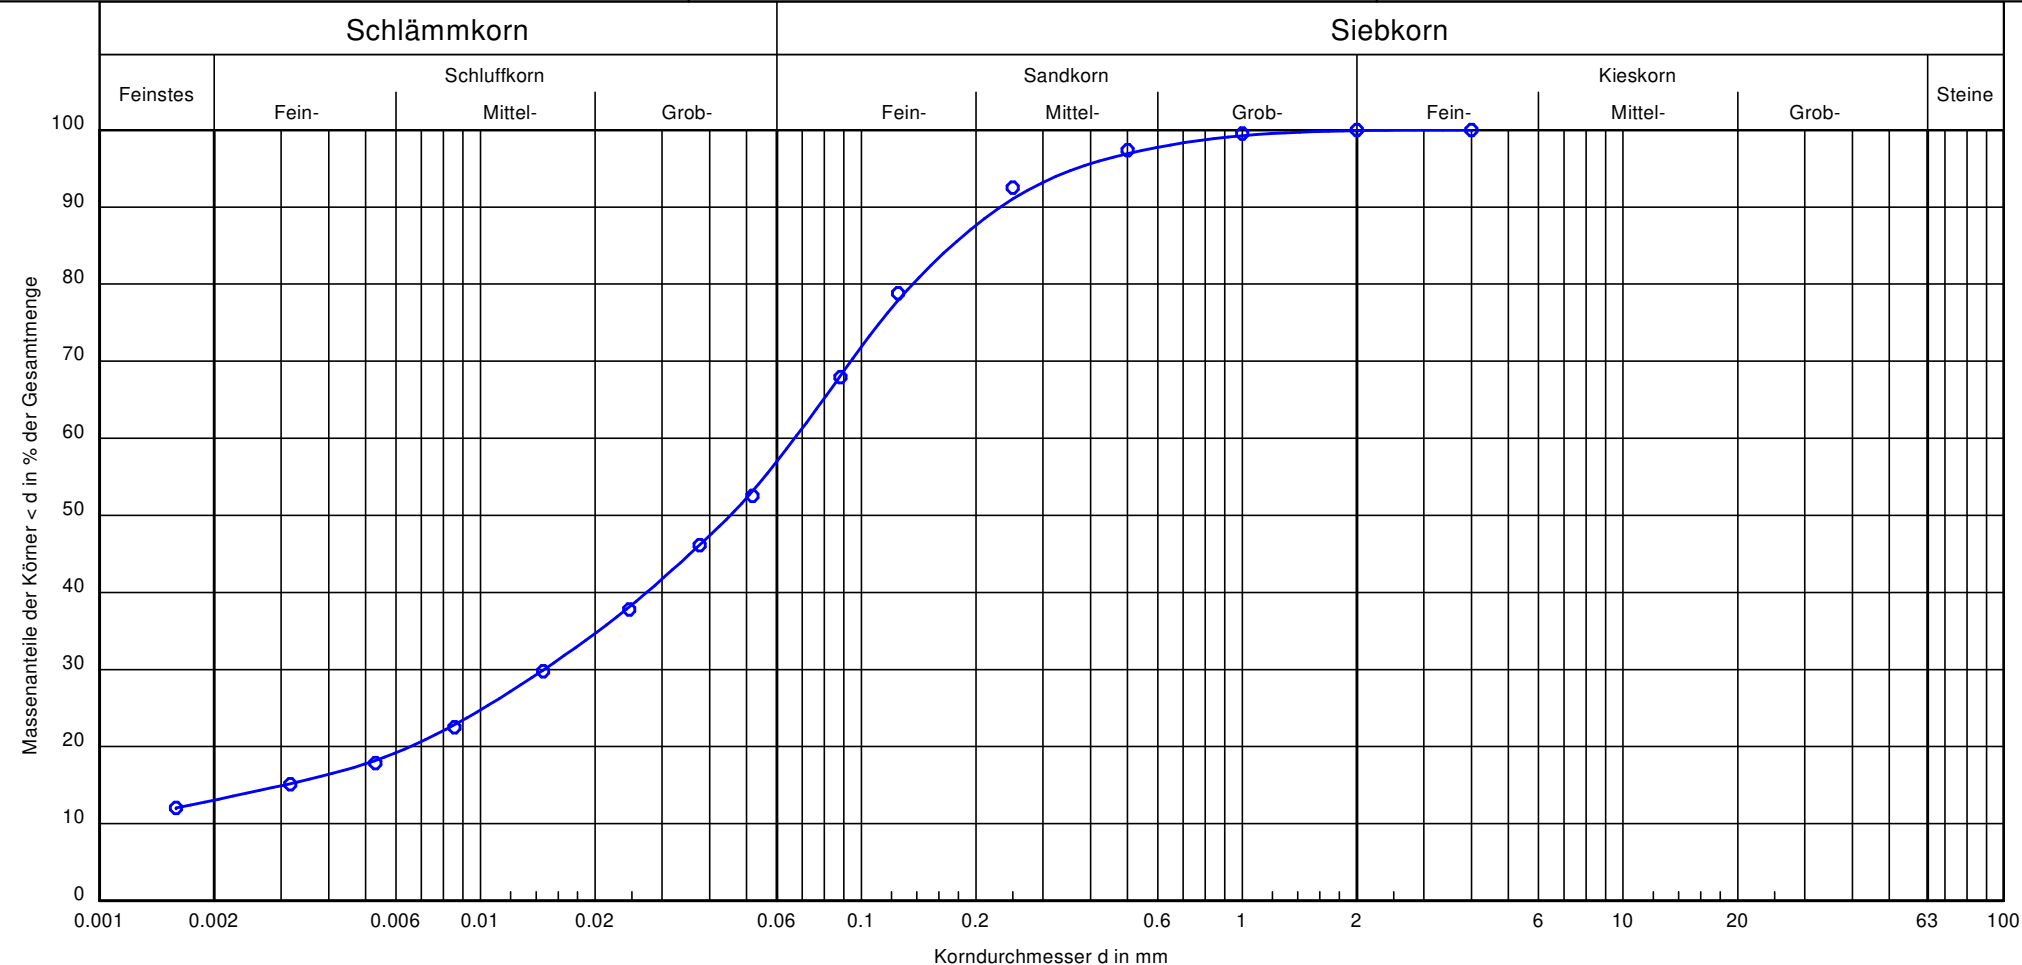
| Bezeichnung: | 014/2020-02 | Bemerkungen:<br>Bodengruppe nach DIN 18196:<br><br>TL<br><br>Tallehm | Bericht:<br>014/2020-02<br>Anlage:<br>2.1 / Blatt 6 |
| Bodenart: | U, fs, t', ms' | | |
| Tiefe: | 0,90 - 5,20 m u. AP | | |
| k [m/s] (Hazen): | - | | |
| Entnahmestelle: | RKS 4 / Pr. 3 | | |
| U/Cc | -/- | | |

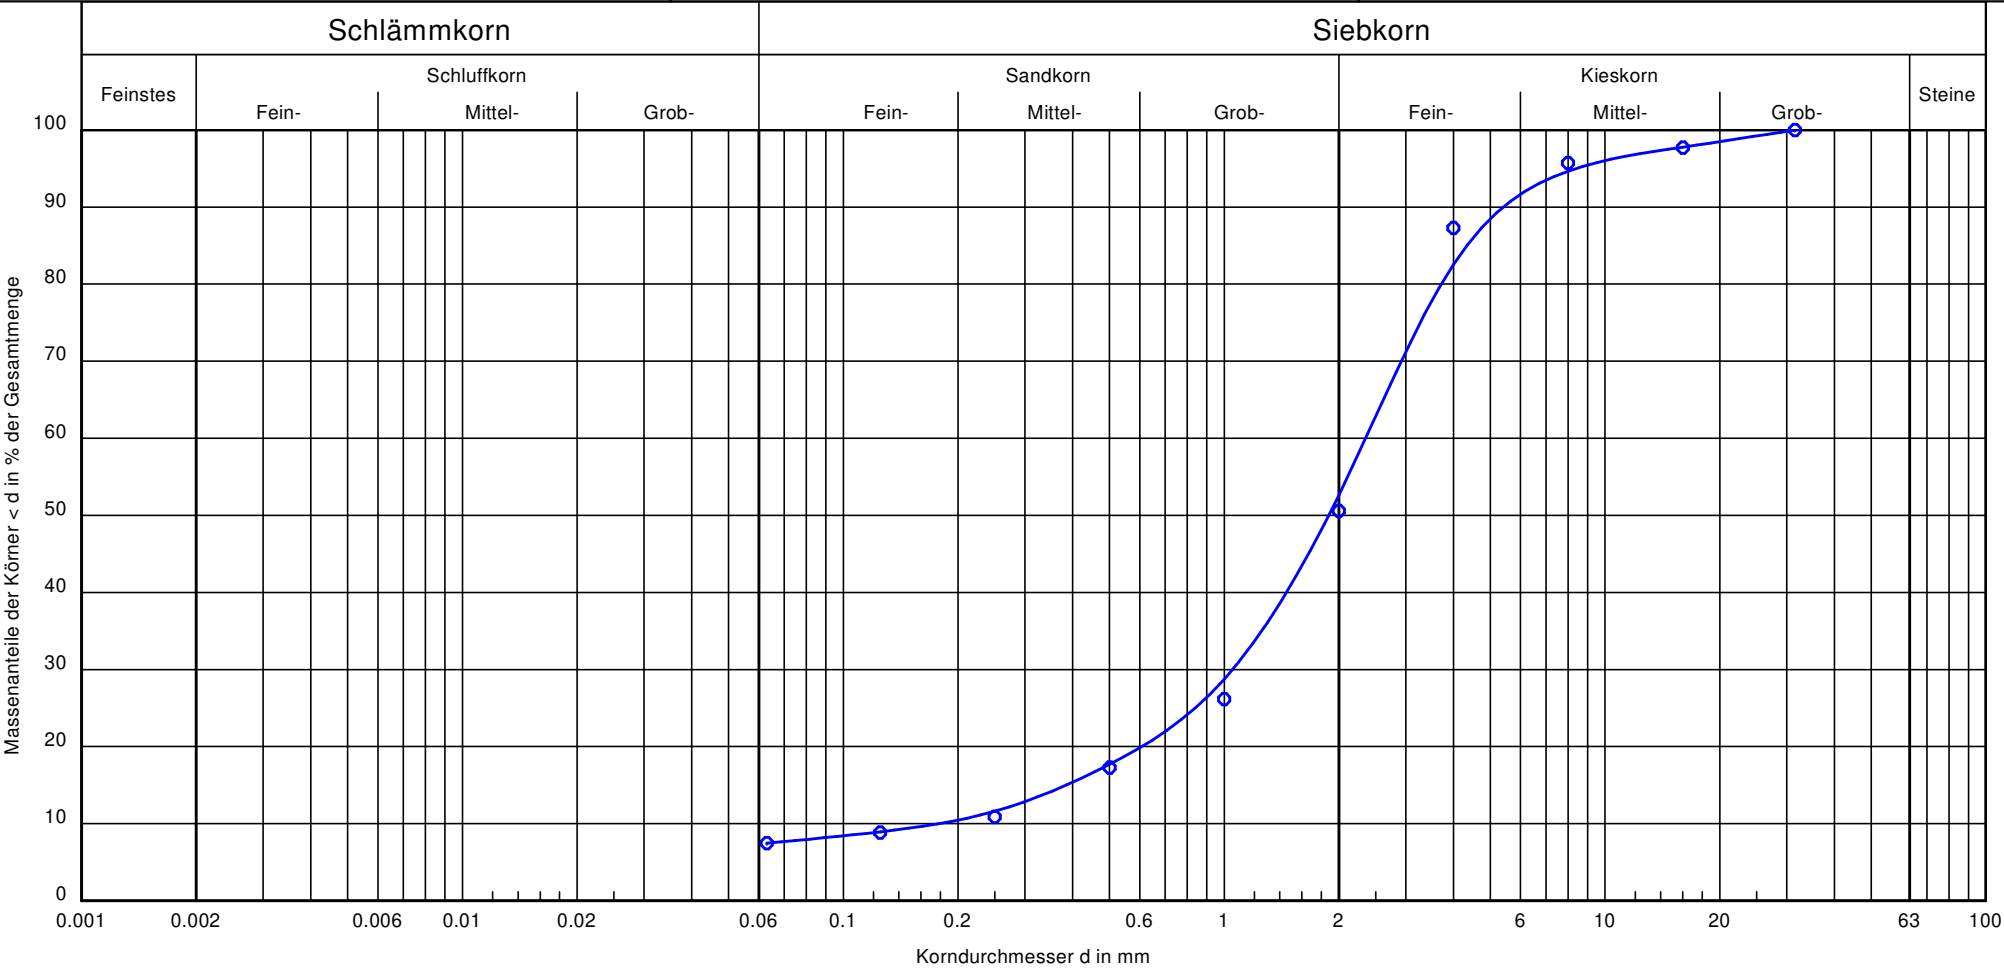
| Bezeichnung: | 014/2020-02 | Bemerkungen:<br>Bodengruppe nach DIN 18196:<br><b>ST</b><br>Flusskies und -sand | Bericht:<br>014/2020-02<br>Anlage:<br>2.1 / Blatt 7 |
| Bodenart: | S, G | | |
| Tiefe: | 5,20 - 6,00 m u. AP | | |
| k [m/s] (Hazen): | $3.7 \cdot 10^{-4}$ | | |
| Entnahmestelle: | RKS 4 / Pr. 5 | | |
| U/Cc | 13.2/2.6 | | |

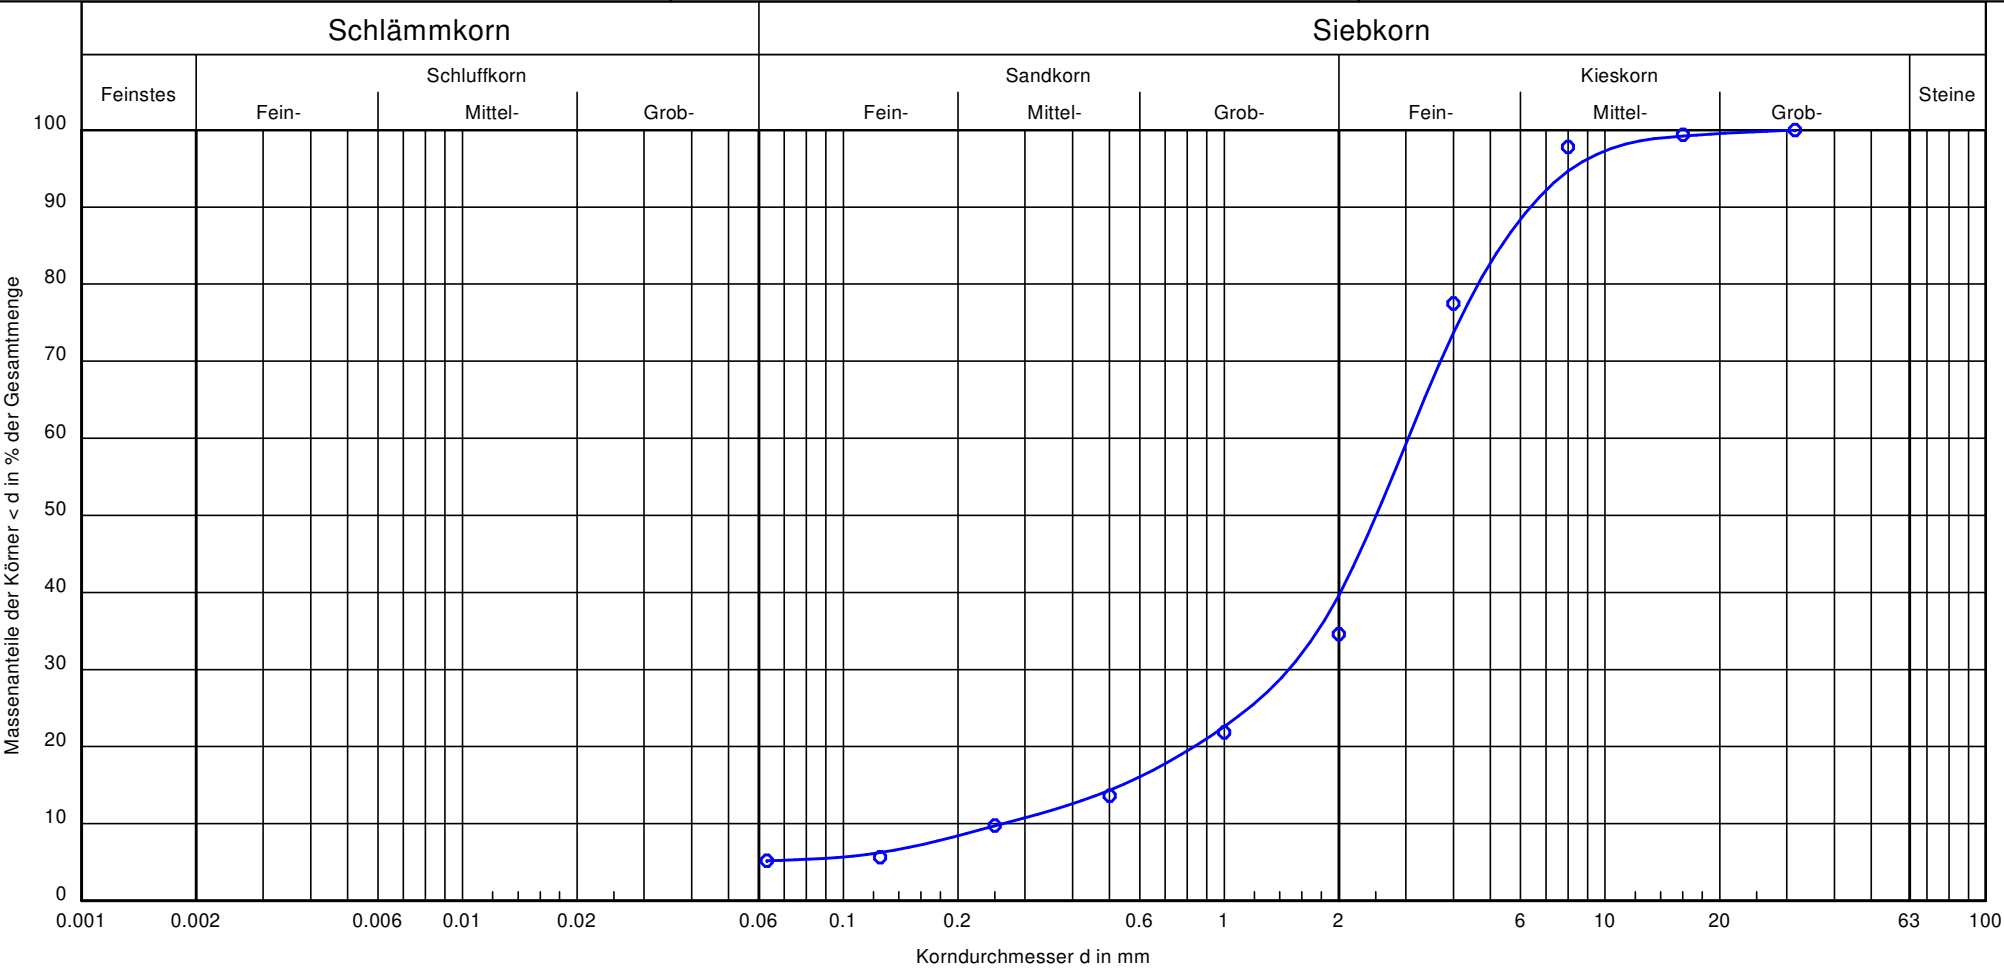
| Bezeichnung: | 014/2020-02 | Bemerkungen:<br>Bodengruppe nach DIN 18196:<br><b>ST</b><br>Flusskies und -sand | Bericht:<br>014/2020-02<br>Anlage:<br>2.1 / Blatt 8 |
| Bodenart: | fG, gs, fs', ms', mg' | | |
| Tiefe: | 2,80 - 4,00 m u. AP | | |
| k [m/s] (Hazen): | 8.0 · 10 <sup>-4</sup> | | |
| Entnahmestelle: | RKS 9 / Pr. 3 | | |
| U/Cc | 11.6/2.7 | | |

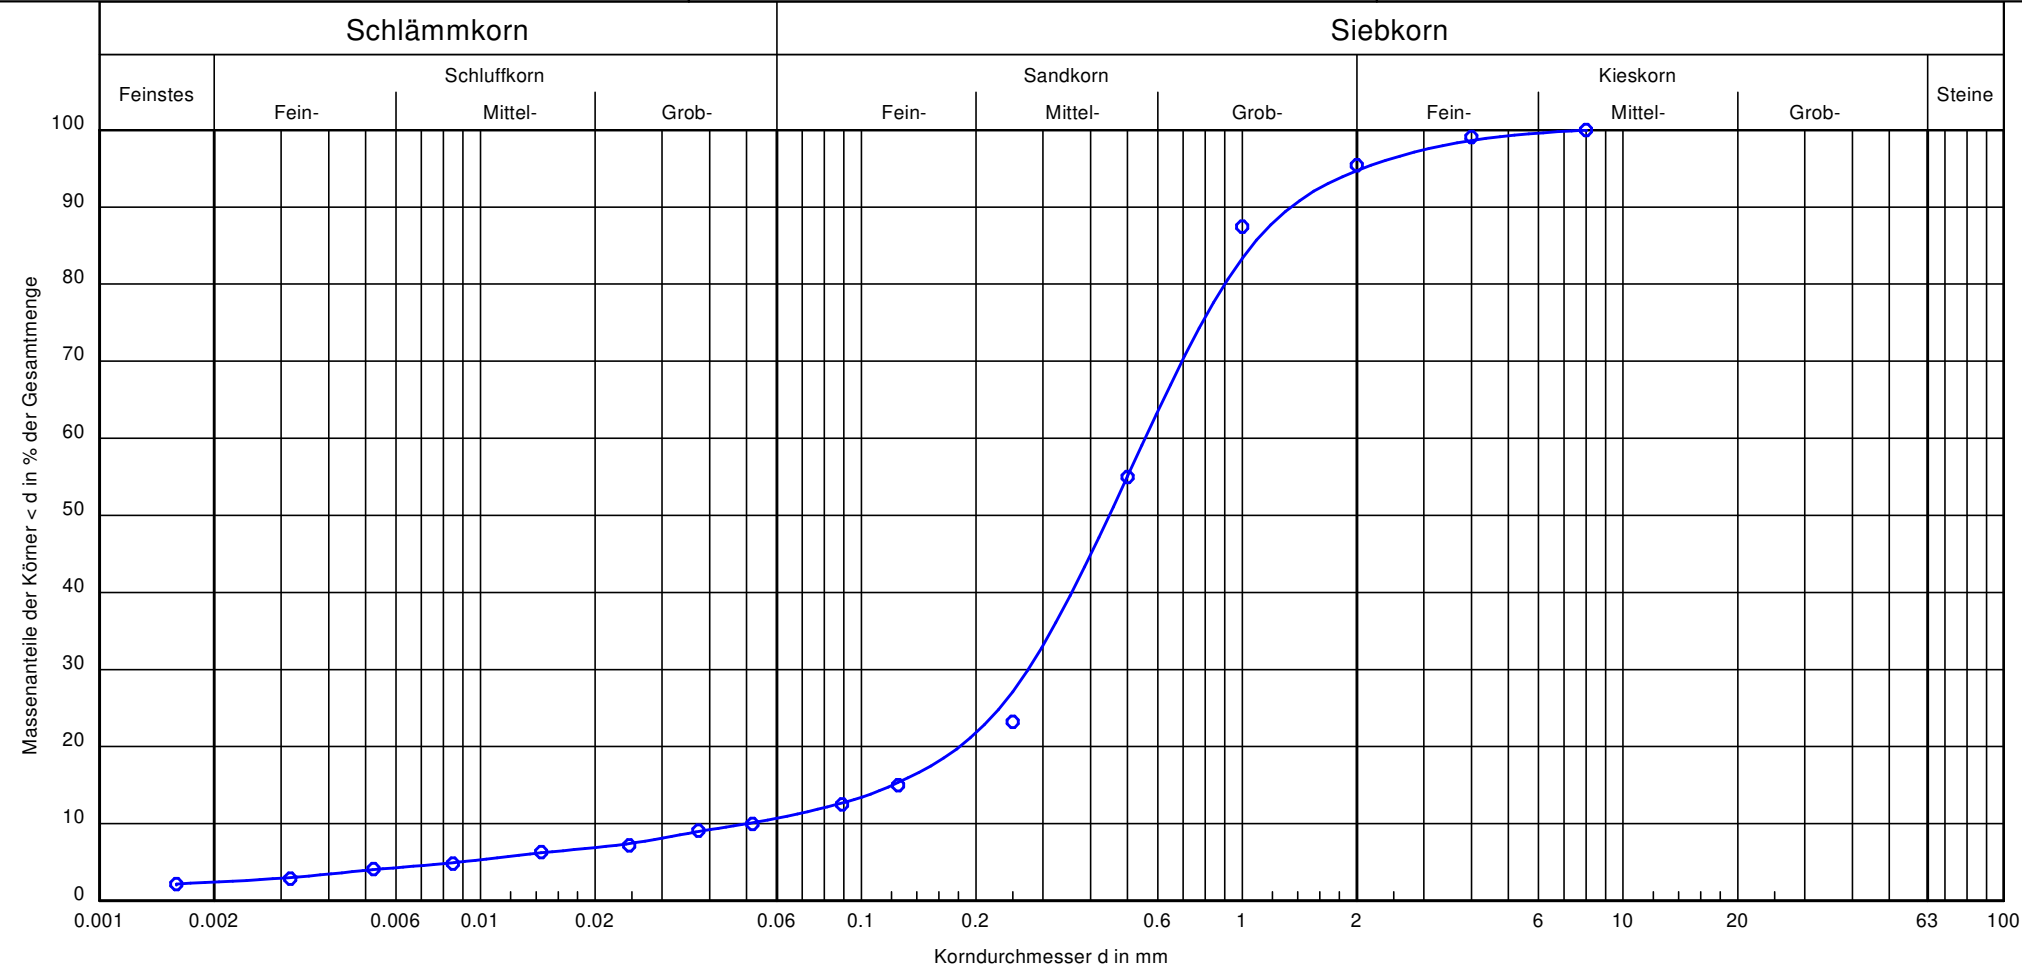
| Bezeichnung: | 014/2020-02 | Bemerkungen:<br>Bodengruppe nach DIN 18196:<br><b>ST</b><br>Talsand | Bericht:<br>014/2020-02<br>Anlage:<br>2.1 / Blatt 9 |
| Bodenart: | mS, g $\bar{s}$ , u', g', fs' | | |
| Tiefe: | 0,35 - 2,20 m u. AP | | |
| k [m/s] (Hazen): | 2.9 · 10 <sup>-5</sup> | | |
| Entnahmestelle: | RKS 12 / Pr. 3 | | |
| U/Cc | 11.1/2.7 | | |

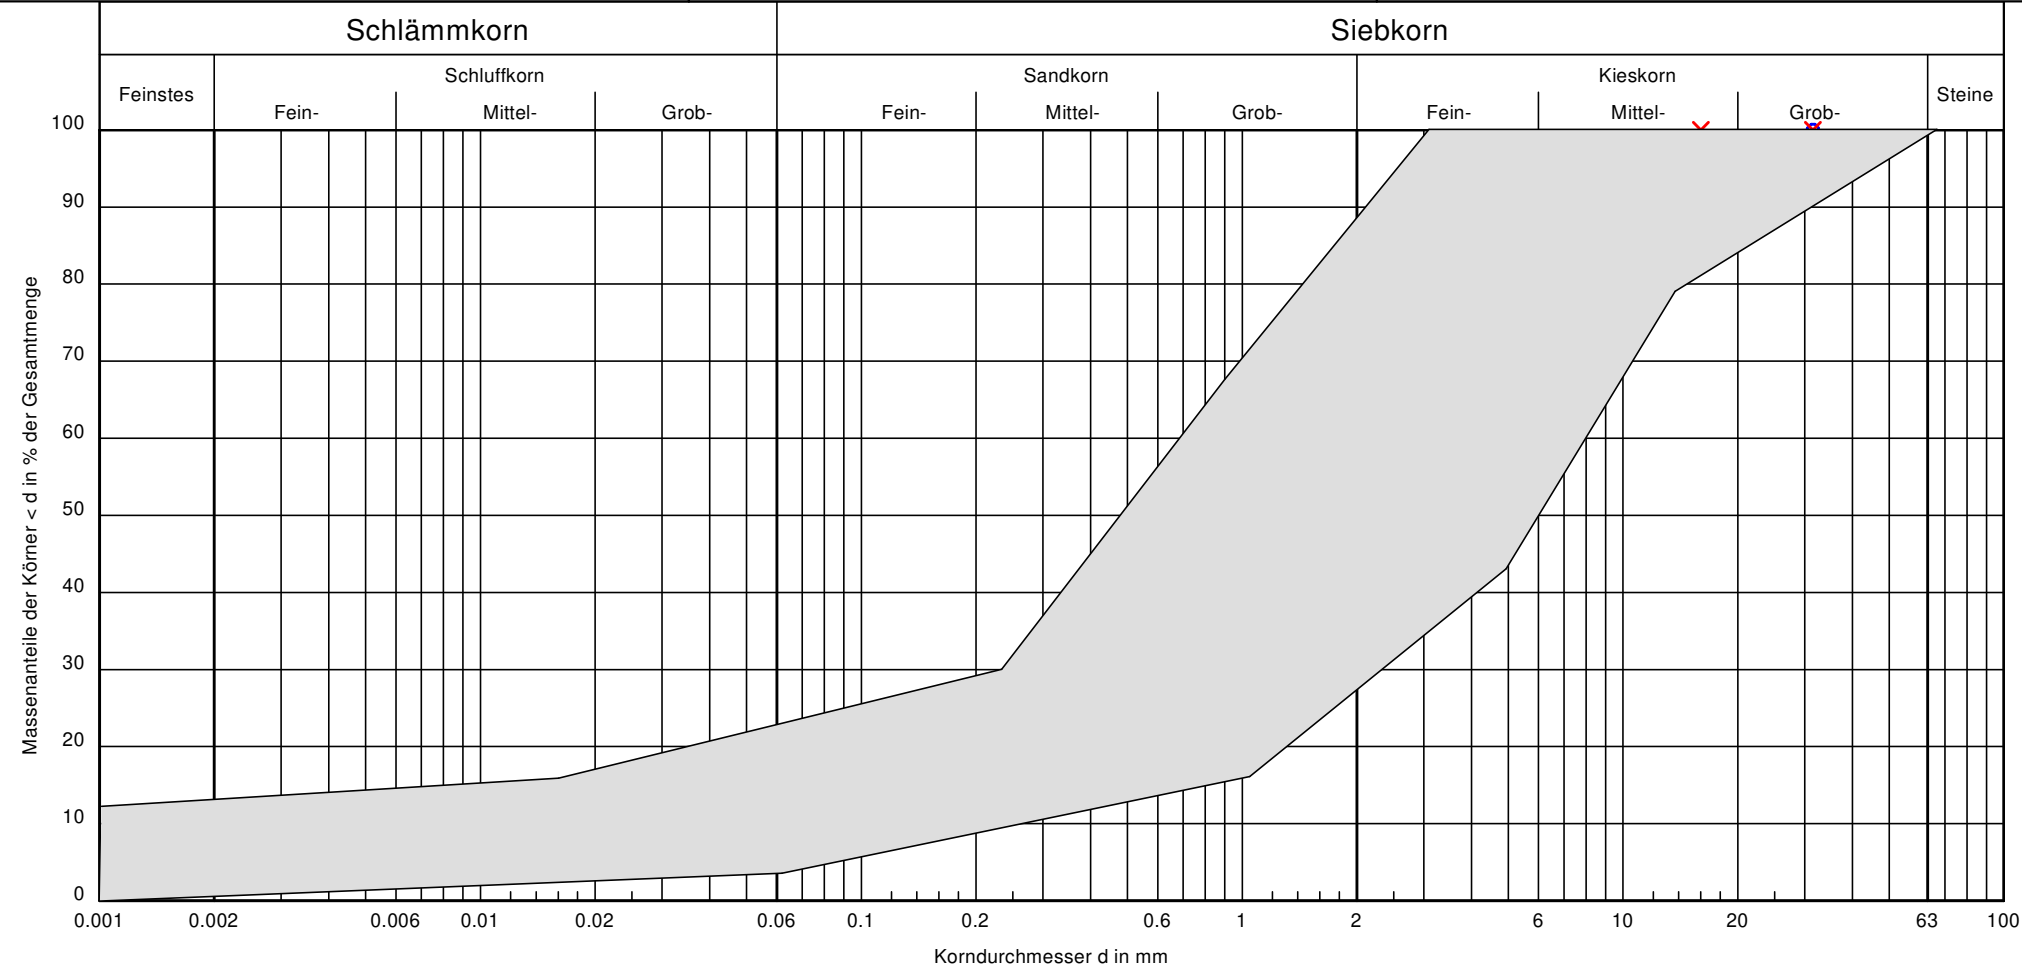
| Bezeichnung: | 014/2020-02 | 014/2020-02 | Bemerkungen:<br>Bodengruppe nach DIN 18196:<br><b>Summenlinie Schicht 1</b><br>Auffüllung ohne Plastizität | Bericht:<br>014/2020-02<br>Anlage:<br>2.1 / Blatt 10 |
| Bodenart: | G, gs, t', u', ms' | S, fg, t', u', mg' | | |
| Tiefe: | 0,00 - 0,60 m u. AP | 0,00 - 0,90 m u. AP | | |
| k [m/s] (Hazen): | 2.3 · 10 <sup>-6</sup> | 2.8 · 10 <sup>-5</sup> | | |
| Entnahmestelle: | RKS 2 / Pr. 1 | RKS 4 / Pr. 1 | | |
| U/Cc | 253.6/30.5 | 29.1/3.5 | | |

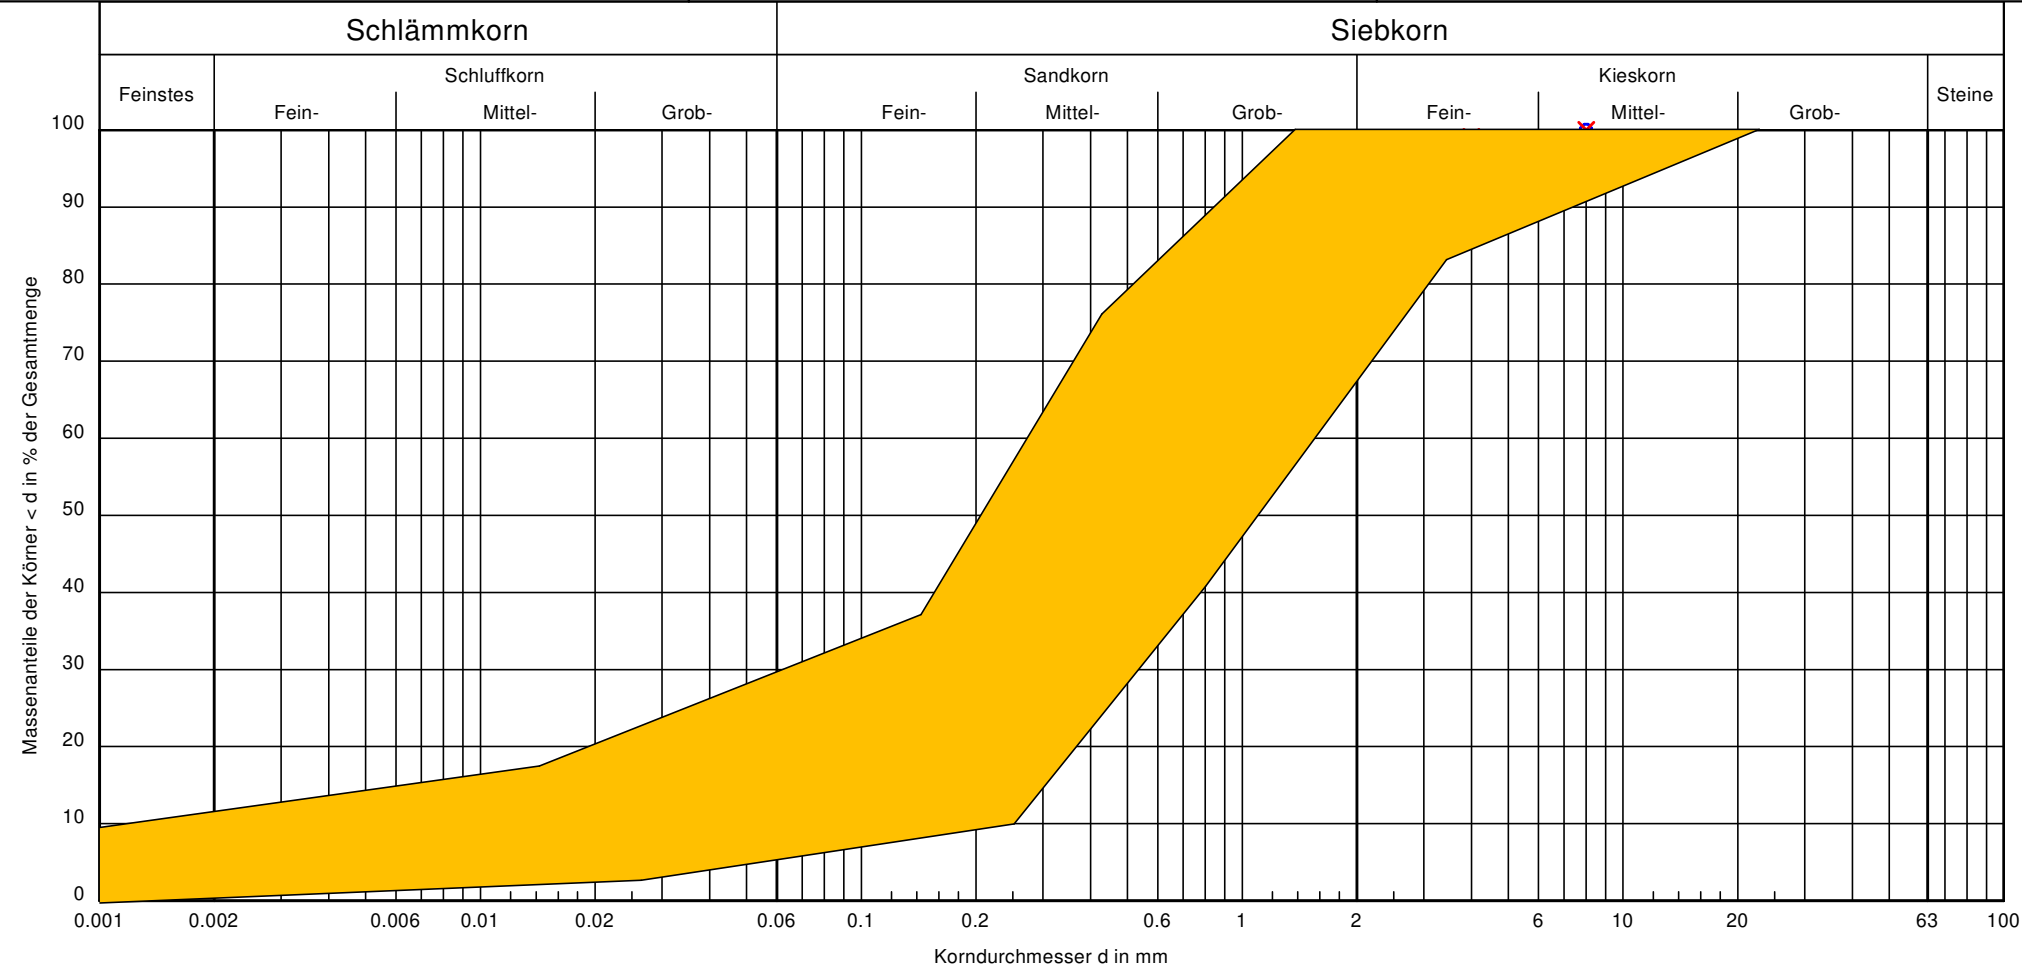
| Bezeichnung: | 014/2020-02 | 014/2020-02 | Bemerkungen:<br>Bodengruppe nach DIN 18196:<br><b>Summenlinie Schicht 2</b><br>Talsand | Bericht:<br>014/2020-02<br>Anlage:<br>2.1 / Blatt 11 |
| Bodenart: | S, u', fg' | mS, gs, u', g', fs' | | |
| Tiefe: | 0,60 - 2,40 m u. AP | 0,35 - 2,20 m u. AP | | |
| k [m/s] (Hazen): | 3.0 · 10 <sup>-6</sup> | 2.9 · 10 <sup>-5</sup> | | |
| Entnahmestelle: | RKS 2 / Pr. 2 | RKS 12 / Pr. 3 | | |
| U/Cc | 36.5/3.6 | 11.1/2.7 | | |
