BAUGRUND RADEBURG

Körnungslinie  
BÜ km 52,662 (5370)  
Ammerstraße Weilheim

Prüfungsnummer: 014/2020-02  
Probe entnommen am: 10.-13.03.2020  
Art der Entnahme: gestört  
Arbeitsweise: Sieb- Schlämmanalyse

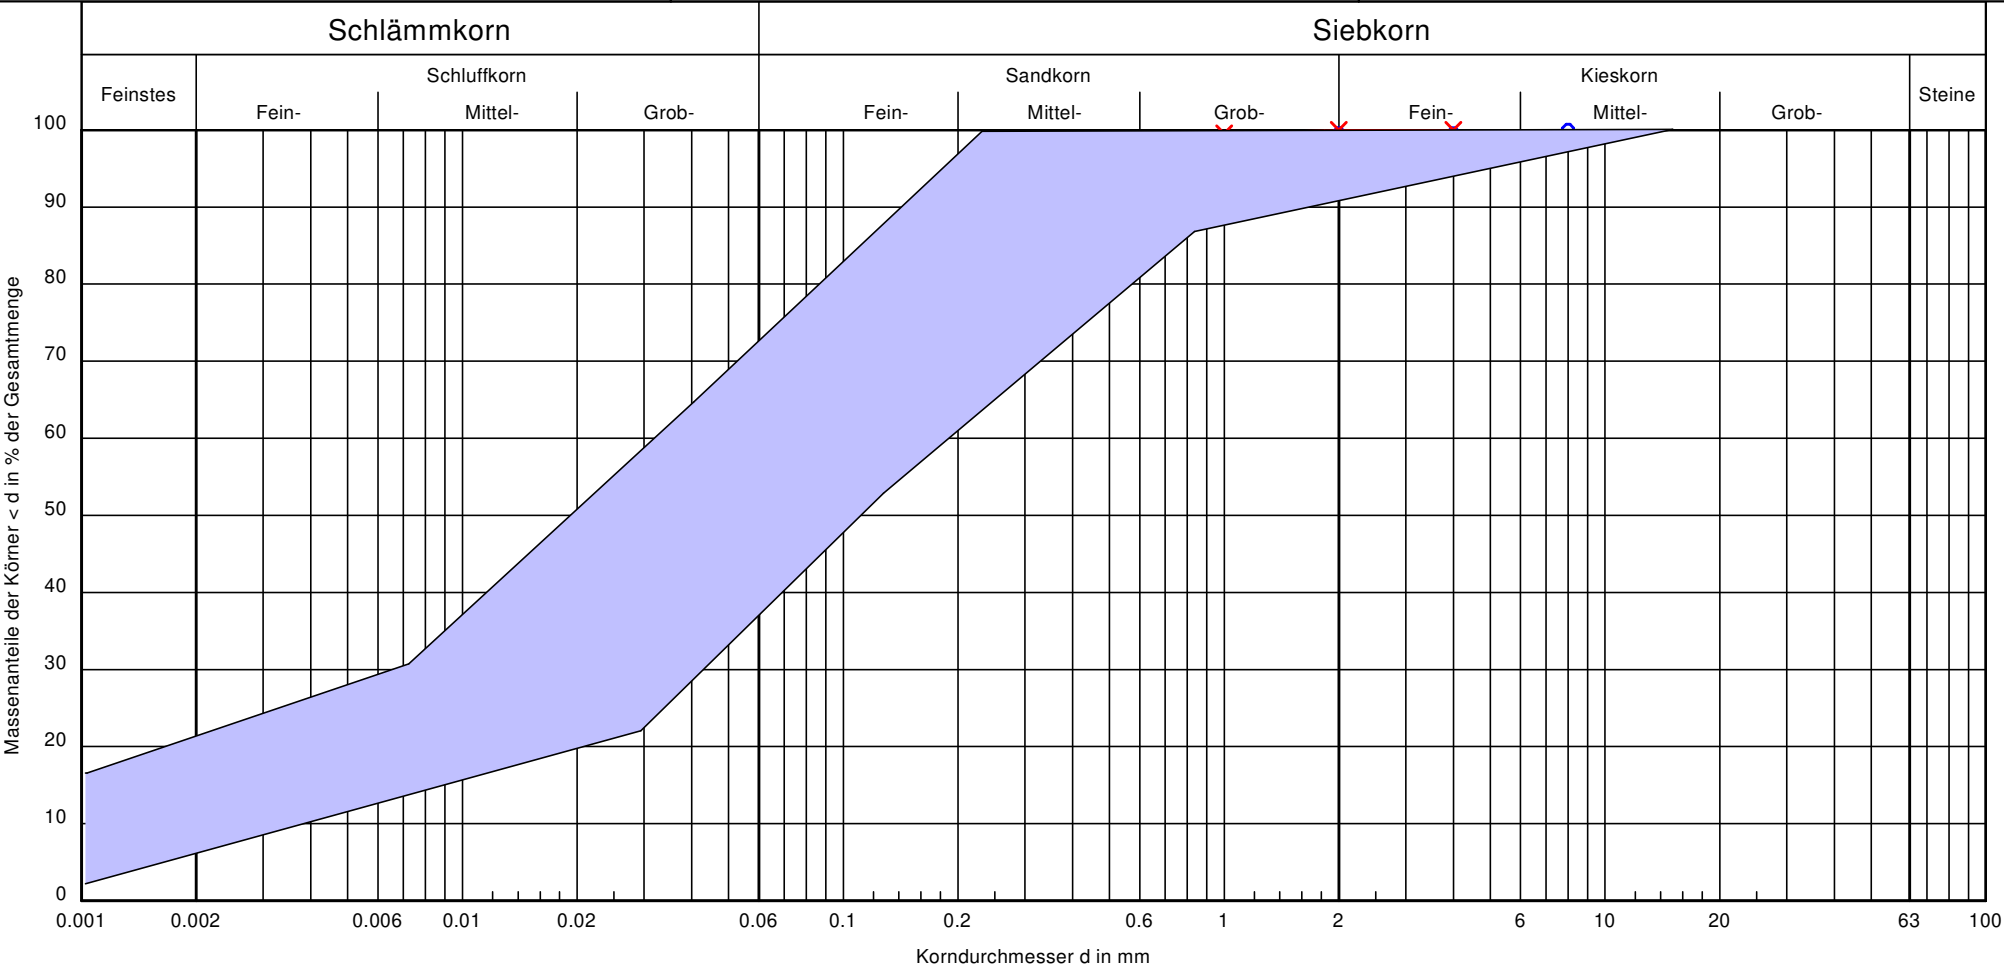
| Bezeichnung: | 014/2020-02 | 014/2020-02 | Bemerkungen:<br>Bodengruppe nach DIN 18196:<br><b>Summenlinie Schicht 3</b><br>Tallehm | Bericht:<br>014/2020-02<br>Anlage:<br>2.1 / Blatt 12 |
| Bodenart: | S, $\bar{u}$ , t' | U, $\bar{f}_s$ , t', ms' | | |
| Tiefe: | 2,40 - 5,00 m u. AP | 0,90 - 5,20 m u. AP | | |
| k [m/s] (Hazen): | $4.5 \cdot 10^{-8}$ | - | | |
| Entnahmestelle: | RKS 2 / Pr. 5 | RKS 4 / Pr. 3 | | |
| U/Cc | 45.2/2.1 | -/- | | |

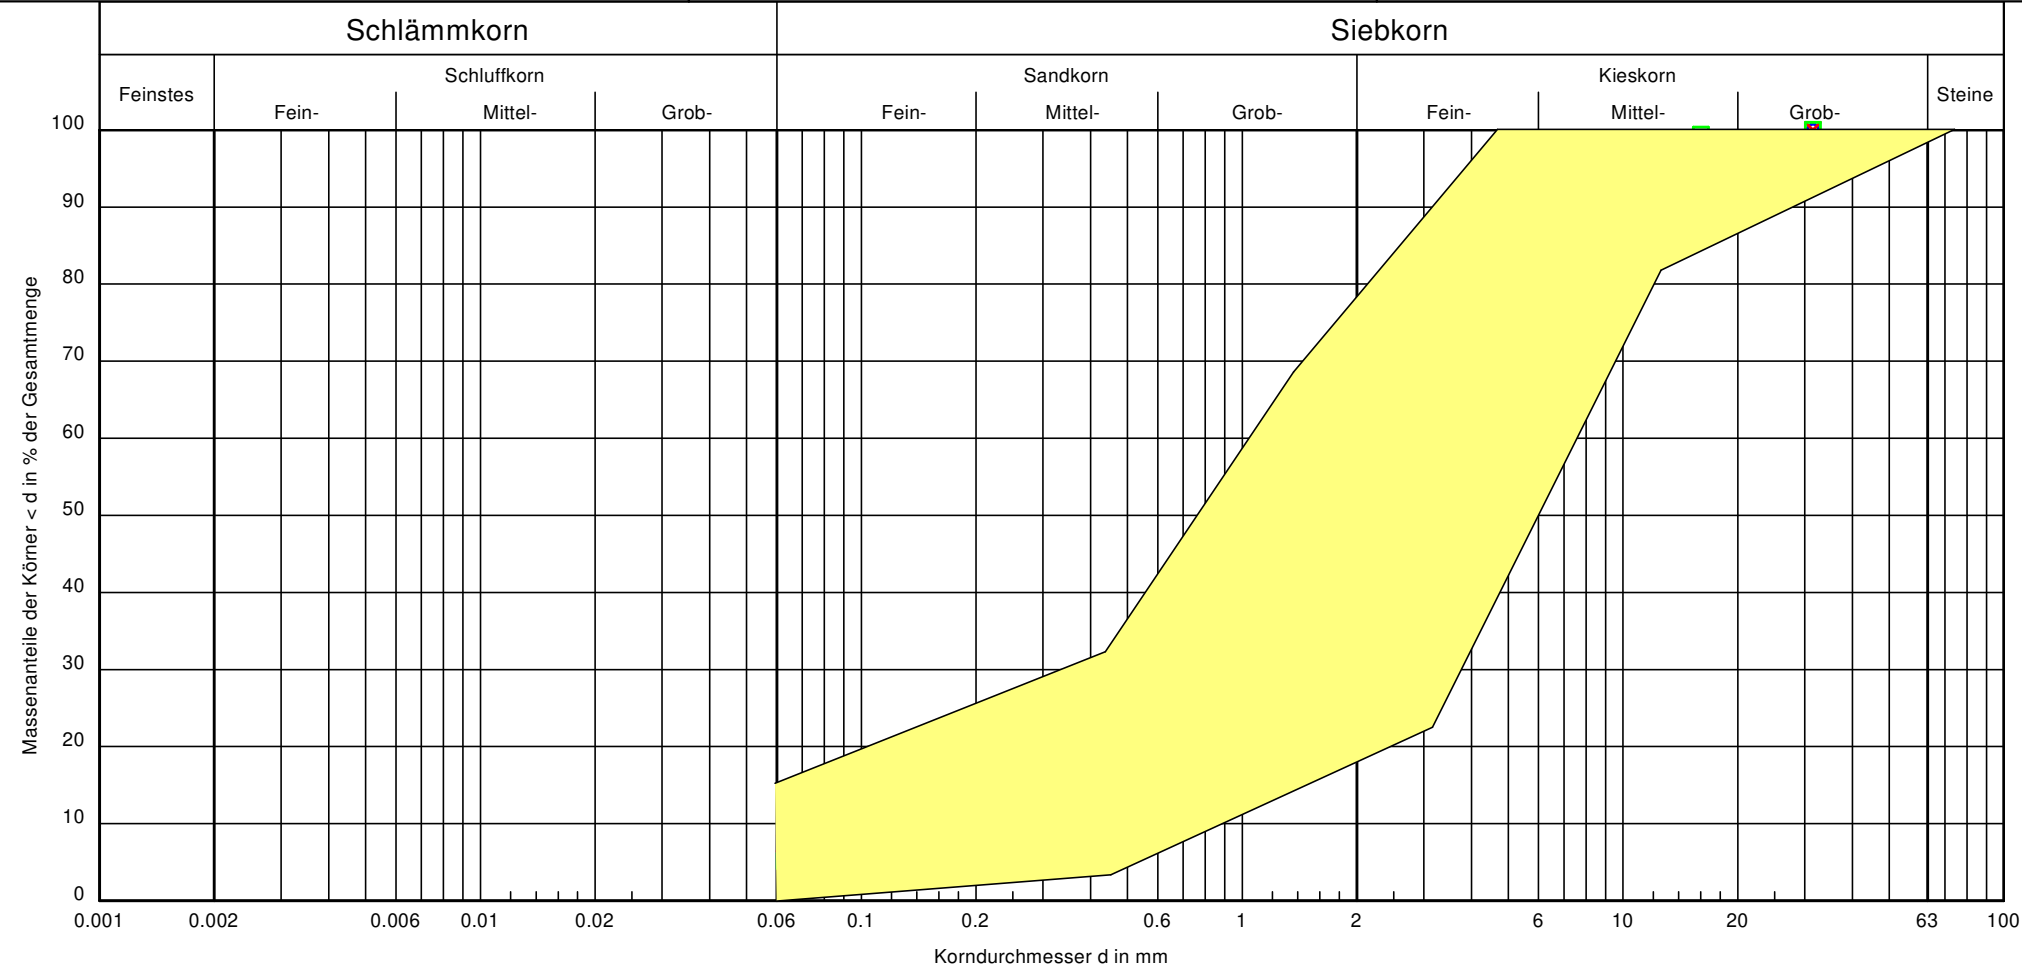
| Bezeichnung: | 014/2020-02 | 014/2020-02 | 014/2020-02 | Bemerkungen:<br>Bodengruppe nach DIN 18196:<br><b>Summenlinie Schicht 4</b><br>Flussskies und -sand | Bericht:<br>014/2020-02<br>Anlage:<br>2.1 / Blatt 13 |
| Bodenart: | fG, gs, fs', ms', mg' | S, G | fG, gs, fs', ms', mg' | | |
| Tiefe: | 5,00 - 6,00 m u. AP | 5,20 - 6,00 m u. AP | 2,80 - 4,00 m u. AP | | |
| k [m/s] (Hazen): | 1.1 · 10 <sup>-4</sup> | 3.7 · 10 <sup>-4</sup> | 8.0 · 10 <sup>-4</sup> | | |
| Entnahmestelle: | RKS 2 / Pr. 6 | RKS 4 / Pr. 5 | RKS 9 / Pr. 3 | | |
| U/Cc | 31.7/6.7 | 13.2/2.6 | 11.6/2.7 | | |
