1. Gegenstand der Planänderung

Im Zuge vorbereitender Arbeiten (Kampfmittelsondierung) ist eine bisher unbekannte Versiegelung des Bahndamms ersichtlich geworden. Unser Projekt plant im betreffenden Bereich eine Stützwandkonstruktion, ausgeführt als Spundwandpressung, zwecks Randwegesicherung. Die Errichtung der Stützwand ist planfestgestellt. Sie bedingt eine anteilige Entfernung des vorgefundnen Großsteinpflasters und damit auch die Beeinträchtigung des gem. LBP zu erhaltenden Baumbestandes einerseits bzw. die Anpassung der nicht regelkonformen Böschung andererseits. Die Konsequenzen einer anteiligen Entnahme des Pflasters sind nur schwer zu beurteilen. Daher ist es unser Ziel den betroffenen Böschungsbereich großflächig zu entsiegeln und analog zu anderen Böschungsbereichen im näheren Umfeld unversiegelt wiederherzurichten.

Erneuerung EÜ Anckelmannsplatz
 Strecke 6100 – km 284,925
 Strecke 1244 – km 1,753

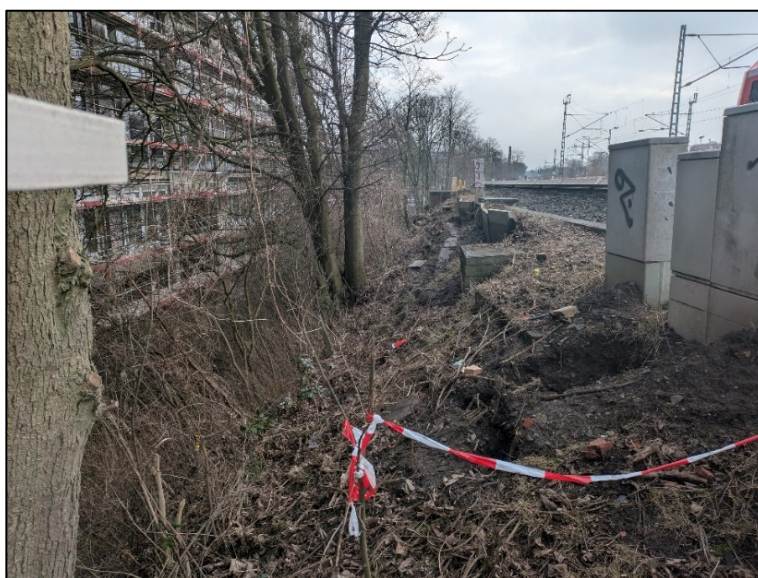
Abbildung 2: Lichtbild in unbelaubtem Zustand

- *Die Böschung besitzt eine nicht regelkonforme Neigung von 1:1*
- *Sie ist durch Großsteinpflaster befestigt*
- *Das Pflaster ist durch eine humose Auflage von wenigen cm Mächtigkeit bedeckt. Anteilig liegt es frei.*
- *Der flächige Verbund des Pflasters ist gestört bzw. ineinander verschoben durch diverse sukzessiv gewachsene Ahornbäume.*
- *Die Böschungsbefestigung muss anteilig entfernt werden, um die Stützwand zu errichten.*

Unsere Umweltbauüberwachung (UBÜ) wies uns darauf hin, dass mit hinreichender Wahrscheinlichkeit das Wurzelsystem der Ahornbäume im Zuge der Spundwandpressung und deren Rückverankerung geschädigt werden wird und eine Entfernung des Großsteinpflasters u.U. Auswirkung auf die Baumstatik hat. Wurzelsuchschachtungen sind aufgrund der Geländesituation ausgeschlossen.

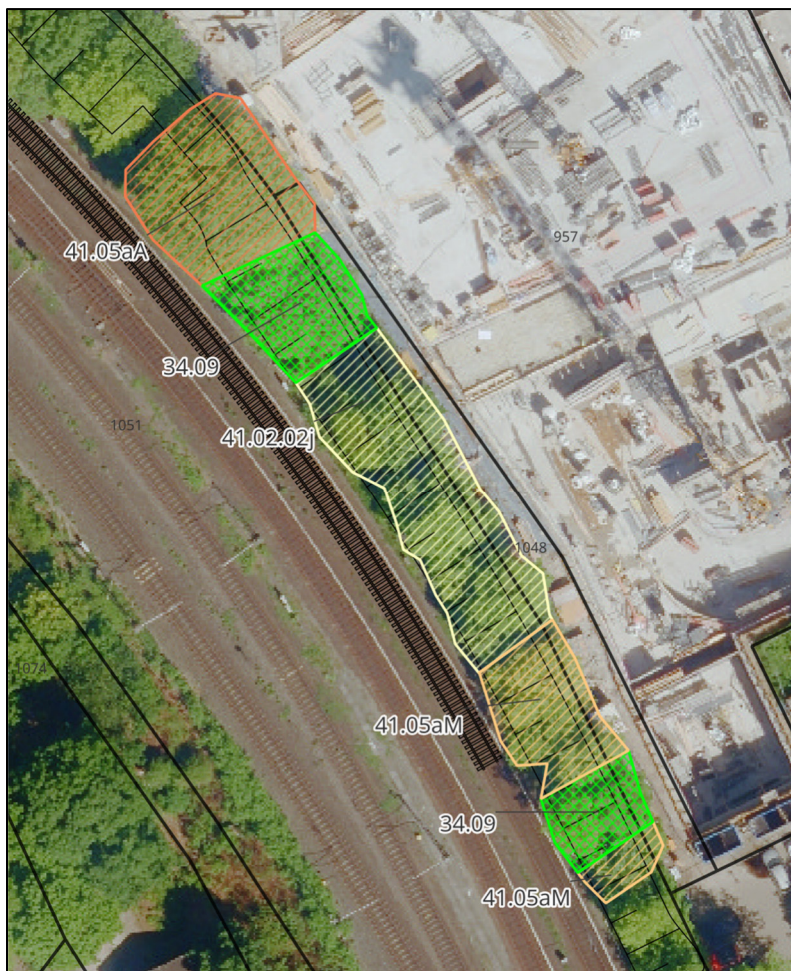
Abbildung 3: Lageskizze Bestand

Tabelle 1: Biotoptypenvergleich überkronter Bereich/Ansaat

Biotop-Code	BW/m²	Fläche in m²		Biotopwert		Differenz
		vorher	nachher	vorher	nachher	
41.02.02J	13	314	0	4082	0	-4082
41.05aM	15	159	0	2385	0	-2385

41.05aA*	18	215	0	3870	0	-3870
34.09	8	201	889	1608	7112	5504
Summe		889	889	11945	5504	-4833

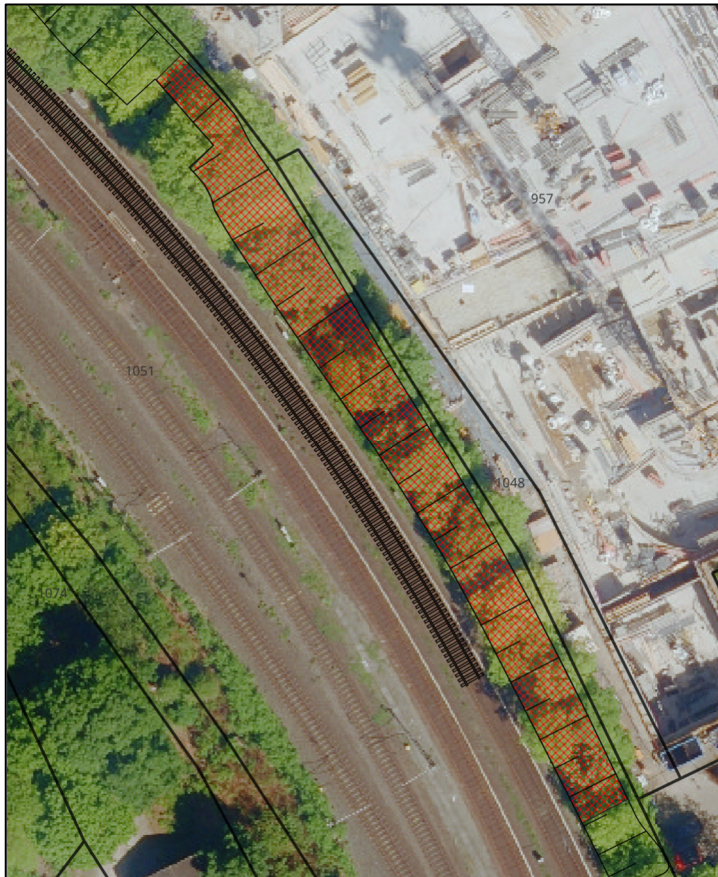
Abbildung 4: Lageskizze Entsiegelungspotenzial im Böschungsbereich

Tabelle 2: Entsiegelung bei Annahme einer vollflächigen Versiegelung durch Großsteinpflaster

Maßnahme	WE/m²	Fläche in m²		Biotopwert		Differenz
		vorher	nachher	vorher	nachher	
Entsiegelung	30	0	540	0	16200	16200
Summe			540	0	16200	16200

*Bei stark geneigten Flächen sind Zuschlagfaktoren gebräuchlich, um die Verzerrung der Draufsicht auszugleichen. Bei einer Neigung von ca. 45% wird im Allgemeinen ein Faktor von 1,41 verwendet. Da der Umfang der Entsiegelung das rechnerische Defizit der Gehölzentnahmen bei weitem übersteigt, wird in der gesamten Bilanzierung auf den Entzerrungsfaktor verzichtet.

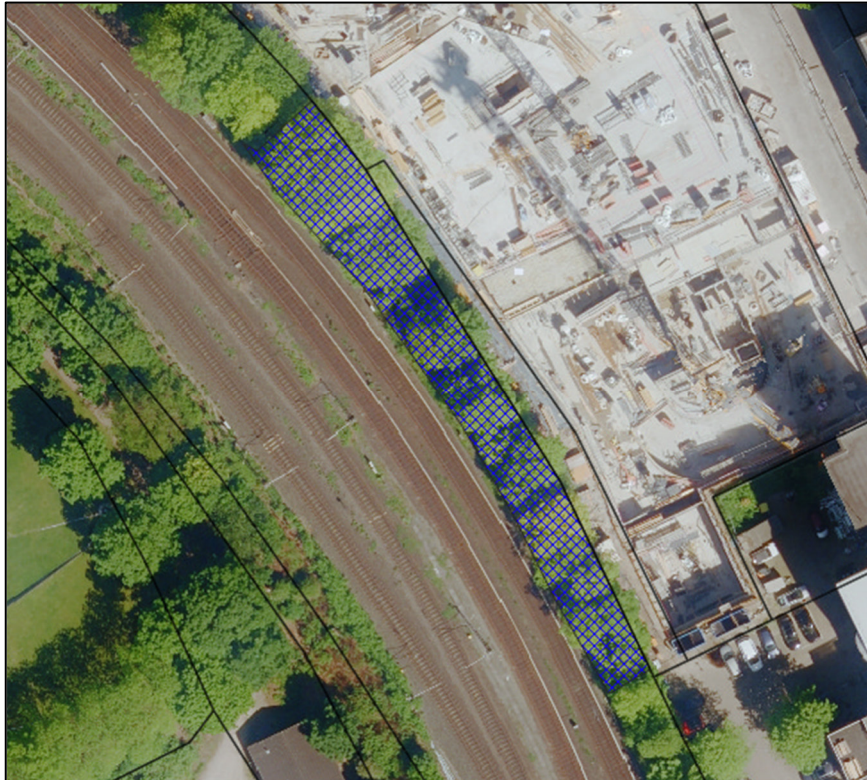
Abbildung 5: Wiederherstellung eines standortgerechten Gehölzbiotops (BKompV)

- *im Zuge der Böschungsumgestaltung eine Fläche >100m² entsiegelt wird*
- *nach Ende der Baumaßnahme eine richtlinienkonforme Gehölzpflanzung (z.B. Gebüsch frischer Standorte 41.01.04.02) an Stelle der Baumgruppe gepflanzt wird.*

Tabelle 3: Wiederherstellungsmaßnahme nach Bauende. Dichte Gebüschpflanzung im Bereich der bauzeitlichen Ansaatflächen.
